# Dassenbelangen langs de A27 tussen Utrecht en Eemnes

**Titel** : Dassenbelangen langs de A27 tussen Utrecht en Eemnes  
**Projectnummer** : 315886  
**Referentienummer** : GM2014/315886DT  
**Revisie** : D1  
**Datum** : 4 februari 2014

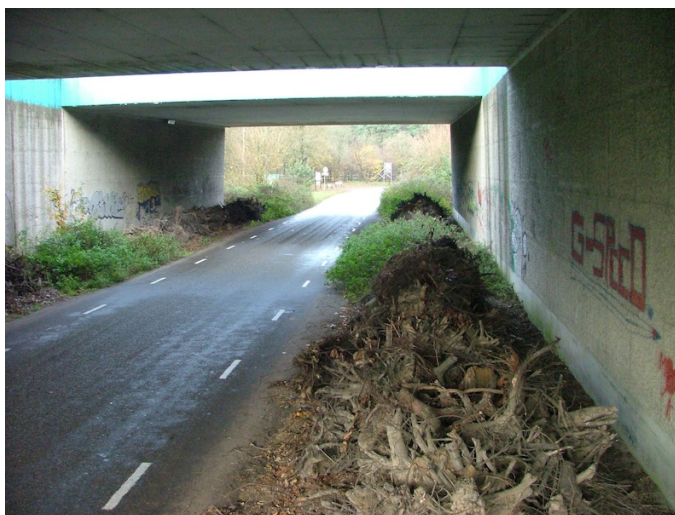
#### Onder viaduct Heidelaan

Hmp 97.2 ; krtc. 144.23 / 471.32  
Viaduct met loodrechte wanden, ongeveer 52 m lang en 14 m breed. Twee delen achter elkaar met een tussenruimte (daglicht) van 6,5 meter. Direct naast het asfalt aan beide kanten een rij stobben met daar achter een smalle (40-80 cm) strook zand langs de betonnen wand.

Viaduct Heidelaan. Hier waren de camera's geplaatst aan beide zijden van de weg aan de stobben, uitkijkend over de zandstrook er achter. Daarmee konden alle passages van dieren achter de stobben worden geregistreerd, niet de eventuele passages over de stobben en over het asfalt. In totaal werden in de 12 weken van monitoring 32 zoogdieren als passanten vastgelegd, 10 aan de noordkant en 22 aan de zuidkant. Opmerkelijk was een passage door een boomarter (zie foto). Er werden geen dassen geregistreerd. Overige soorten: vos 24 x, konijn 5 x en bruine rat 2 x.

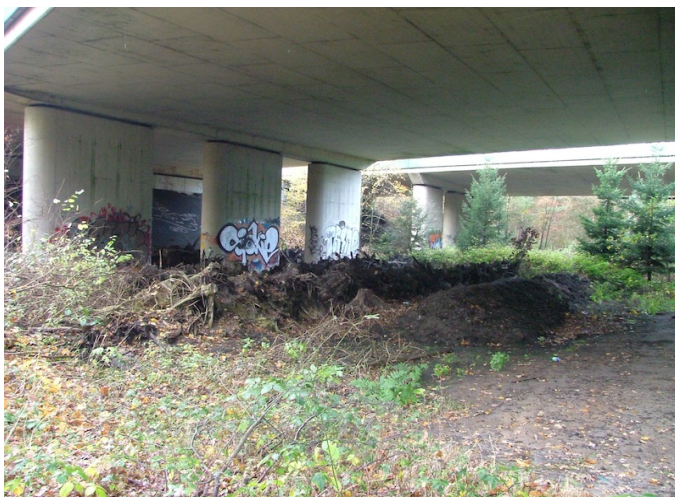
#### Onder viaduct bij Anna's Hoeve

Hmp 96.1 ; krtc 143.56 / 470.26  
Zeer breed viaduct (overspanning ca 65 m) over de Weg Over Anna's Hoeve, met schuine taluds en diverse rijen pilaren. Van noord naar zuid tussen talud en de rijen pilaren: verhard, verhard, rijbaan (asfalt), fietspad, schutting (1,90 m hoog), zand met stobben, zand met stobben. Ruimte achter de schutting (zie foto) in totaal ca 34 m breed. Viaduct in twee delen met 7,5 m daglicht ertussen.

Viaduct Anna's hoeve. De ene camera was geplaatst achter de schutting aan de zuidkant; hiermee was ongeveer een derde van de 34 m brede ruimte achter de schutting gedekt. Gedurende de 8,5 weken dat de camera aanwezig was, werden geen dieren geregistreerd. Wel liepen er vrij veel mensen onder het viaduct door, er was een duidelijk voetpaadje tussen de stobben door. Ook kwamen er mensen graffiti spuiten.

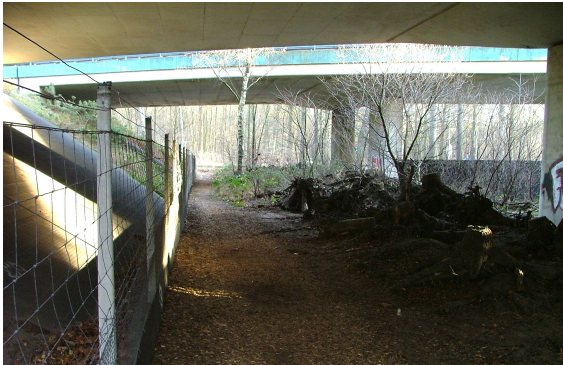
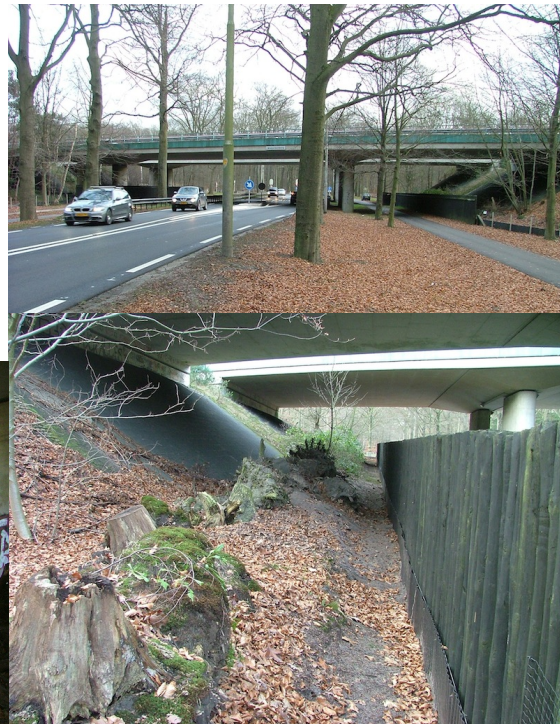
### Onder viaduct Monnikenberg, over Soestdijkerstraatweg (N415)

Viaduct van 54 m lang en 56 m breed dat drie zones overspant, van noord naar zuid: pad (onder), zand met stobben, schutting, fietspad - weg - fietspad, schutting, talud met stobben en zand. Achter de zuidelijke schutting is weinig ruimte, het talud begint bijna direct, achter de noordelijke schutting ligt zo'n 16 m tot de basis van het talud.

Viaduct Monnikenberg. Onder dit viaduct werden drie camera's opgehangen. Het gedeelte tussen de schuttingen (fietspad en autoweg) is niet gemonitord. De eerste camera hing 16,5 weken aan de schutting aan de zuidzijde, waar het zuidelijk talud werd overzien. Deze camera registreerde 12 x een vos (foto), 7 x een ree en 1 x een kat. Dassen werden niet gezien. De andere twee camera's hingen 12 weken lang achter de schutting aan de

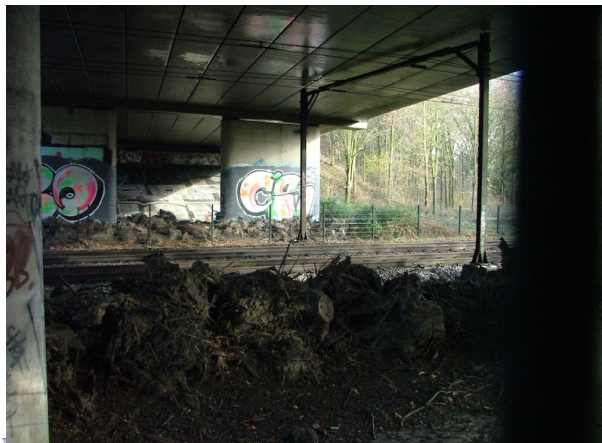
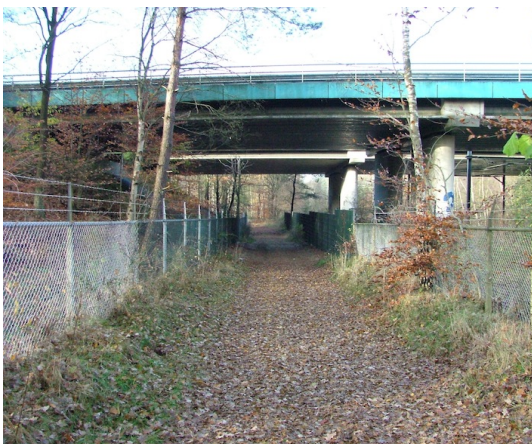
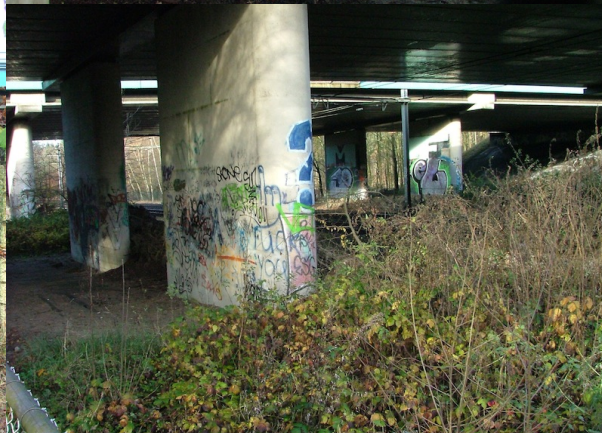
### Onder viaduct spoorweg Hilversum-Baarn

45 m breed viaduct met schuine taluds en twee rijen pilaren; lengte ook 45 m, met een 6,5 m breed gat tussen de weghelften. Van zuid naar noord overspant het een zandpad, een stobbenrij, de twee sporen, een stobbenrij en een groene strook met een voetpaadje. De drie hekken hebben diverse gaten waar dassen doorheen kunnen.

Viaduct Spoorweg Hilversum-Baarn. Een camera was geplaatst met uitzicht over het zandpad aan de zuidzijde. Deze bleef 19 weken hangen. Het pad wordt overdag druk gebruikt door joggers, hondenuitlaters en wandelaars. Toch lopen er 's nachts veel zoogdieren overheen, met name reeën. In totaal werd 108 x een ree als passant op camera vastgelegd, 5 x een haas en 2 x een vos. Dassen werden niet gezien. De ruimte tussen de hekken die de spoorbaan afscheiden werd niet gemonitord. Wel hing er kort een camera in de groenstrook aan de noordkant, waar ook een druk gebruikt voetpad loopt. Hier werd de camera opgemerkt en verstoord, en daarom al na een week door ons weggehaald. Behalve honden werden geen passerende dieren gezien.

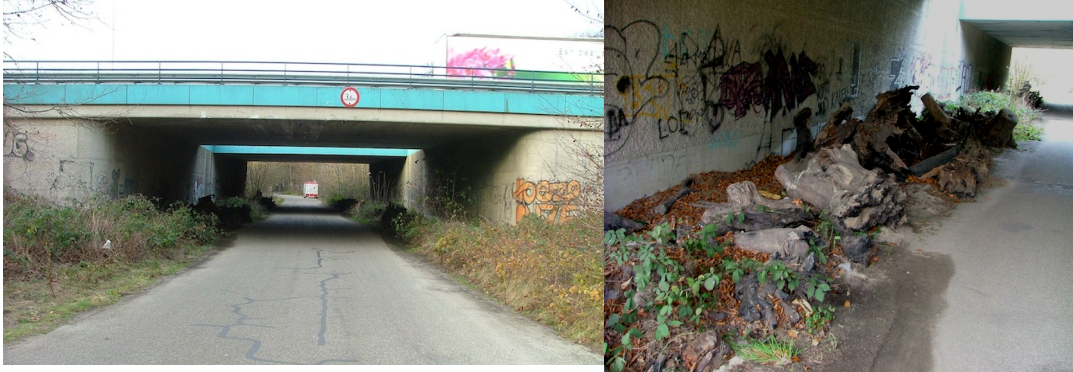
### Onder viaduct Lage Vuurscheweg

Viaduct met rechte betonnen wanden, ca 55 m lang en 14 m breed. Een gat van 6 m lang tussen de twee rijbanen. Voornamelijk asfalt (7 m breed), aan beide zijden een rommelige smalle zone met stobben en zwerfvuil.

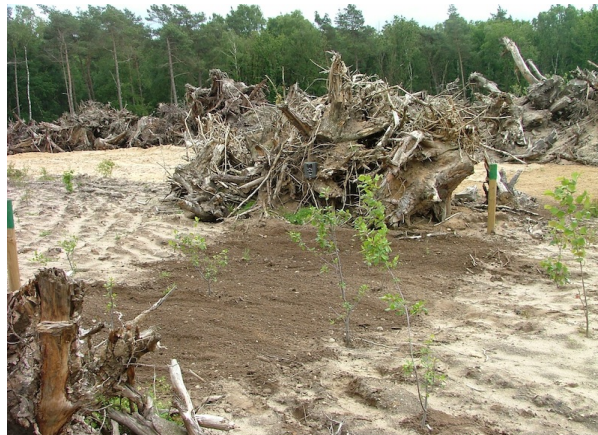
### Ecoduct Zwaluwenberg

Gedurende het onderhavige onderzoek aangelegd ecoduct, over de A27 en de spoorlijn, ongeveer 50 m breed en 130 m lang. Gedeeltelijk beplant met jonge boompjes en struiken, gedeeltelijk open bij wijze van heide-verbinding. Eén rij grote stobben over de hele lengte, op één plek een paar losse hopen stobben (waar camera's kunnen worden verstoep).

Het ecoduct over de spoorbaan en de A27 werd in mei 2013 opgeleverd. Het is 120 meter lang en 50 meter breed. Al ruim voor de oplevering werden sporen van haas, konijn, vos en ree aangetroffen op het ecoduct. Op 1 juli werden vier camera's opgehangen die gezamenlijk ongeveer 90% van de doorloopruimte bestreken; alleen de zandwal aan de noordkant werd gemist. Na 23 augustus werd één camera gestolen, sindsdien was de dekking ongeveer 70%.

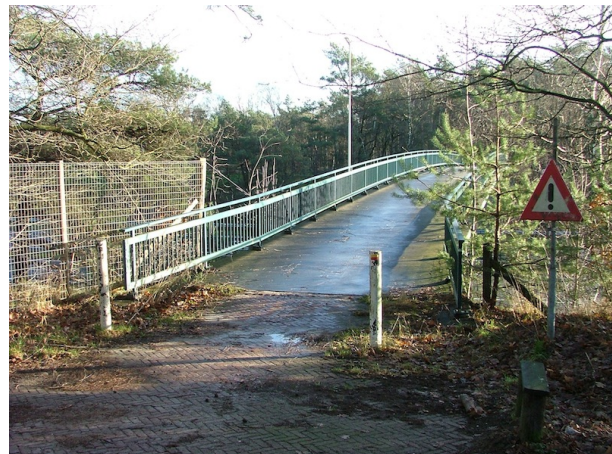
### Fietsbrug Zwaluwenberg

Ca 3,5 m brede zwak boogvormige brug van beton met ijzeren balustrades, van ca 82 m lang.

Met een camera onder de balustrade werd de fietsbrug gedurende 7,5 weken gemonitord, van 24 augustus tot 17 oktober 2012. Naast honderden wandelaars, fietsers, paarden en honden werd eenmaal een wild dier gezien op de brug, een vos, die precies ter hoogte van de camera omkeerde en terugging naar de westkant.

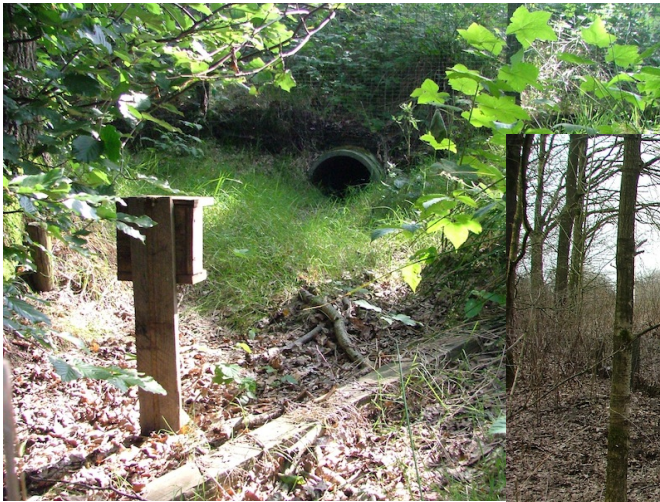
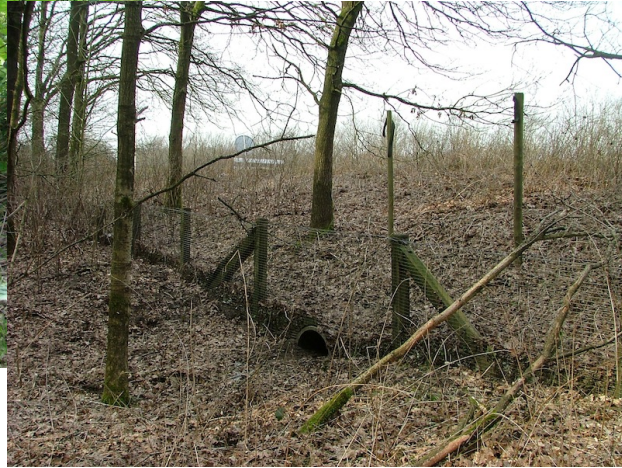
**Dassentunnel Bosberg**

Stalen buis met diameter 40 cm en lengte ca 55 m, met korte begeleidende rasters.

Links de westkant van dassentunnel Bosberg, met camera; rechts de oostzijde.

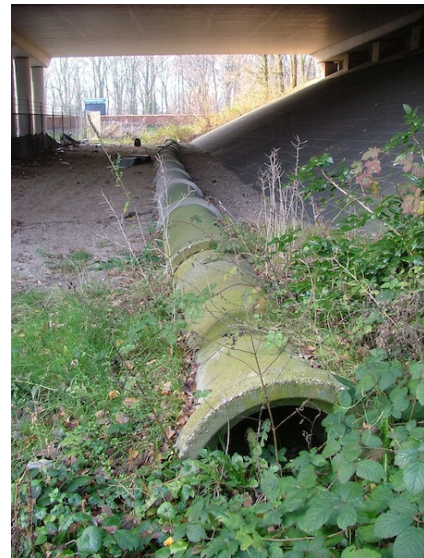
**(Dassentunnel) onder viaduct Hollandsche Rading**

Breed viaduct uit één stuk over grotendeels bestrate oppervlakte (Vuursche Dreef). Aan de noordkant een stenen talud met een 5 m brede strook zand achter een hek. Over de strook zand ligt een betonnen buis met binnendiameter van 40 cm en een lengte van ca 37 m, bedoeld als dassentunnel. Bij beide ingangen is de tunnel overgroeid met bramen en er zijn nooit dassensporen gezien in de zandstrook ernaast. Kortom: deze onderdoorgang wordt niet gebruikt door dassen.

De ingangen van de betonnen buizen onder het viaduct in Hollandsche Rading zijn overgroeid met bramen en andere vegetatie en zijn niet in gebruik door dieren, zeker niet door dassen. In het zandbed naast de buizen werden tijdens een vijftal inspecties geen sporen van dassen gevonden, wel van katten. Er is hier daarom niet gemonitord met camera's.

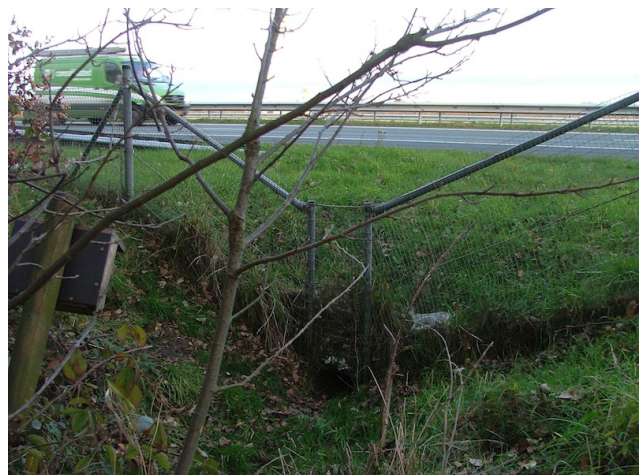
**Dassentunnel ten zuiden van Hollandsche Rading**

Stalen dassentunnel met diameter 40 cm, ca 42 m lang, met kilometers lange rasters (van Hollandsche Rading tot Nieuwe Wetering).

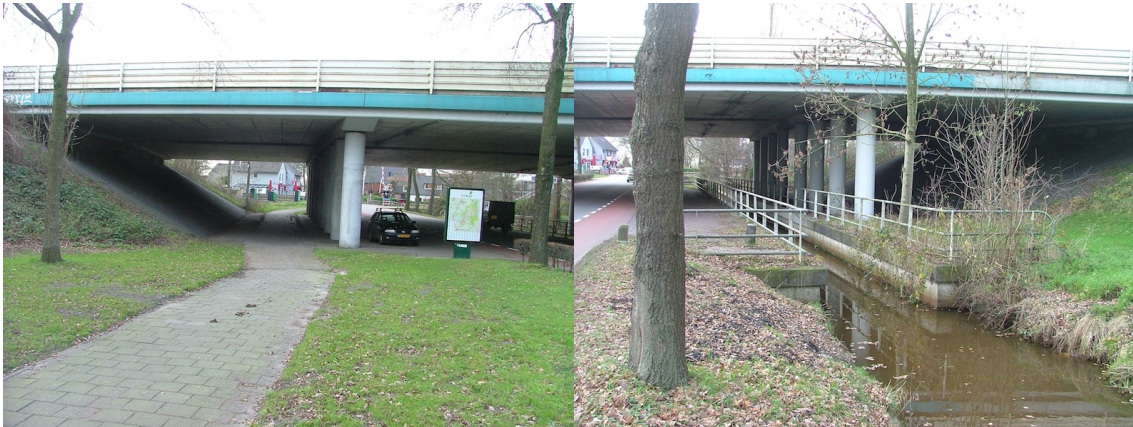
**Onder viaduct Maartensdijk**

Viaduct over de drukke Maartensdijkse weg, uit één stuk, met schuine taluds. Zuid van de weg een 5 m brede verharde strook met fietspad, aan de noordkant een smalle hoogbeschoeide sloot met daarachter een 5 m brede strook zand.

Viaduct Maartensdijk. De zandstrook onder het noordelijk deel van het viaduct werd 9 weken gemonitord met een camera. Dit leverde 1 passage van een kat op.

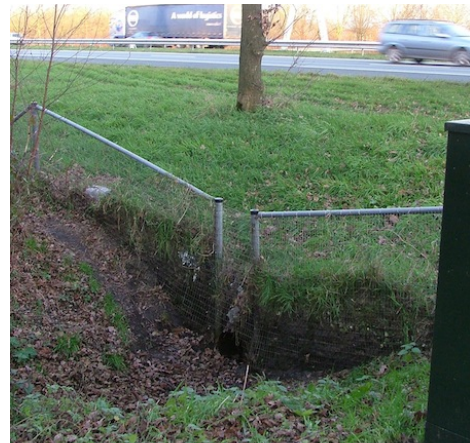
**Dassentunnel tZv Maartensdijk**

Stalen dassentunnel met diameter 40 cm, plm 67 m lang, met kilometers lange rasters (van Hollandsche Rading tot Nieuwe Wetering).

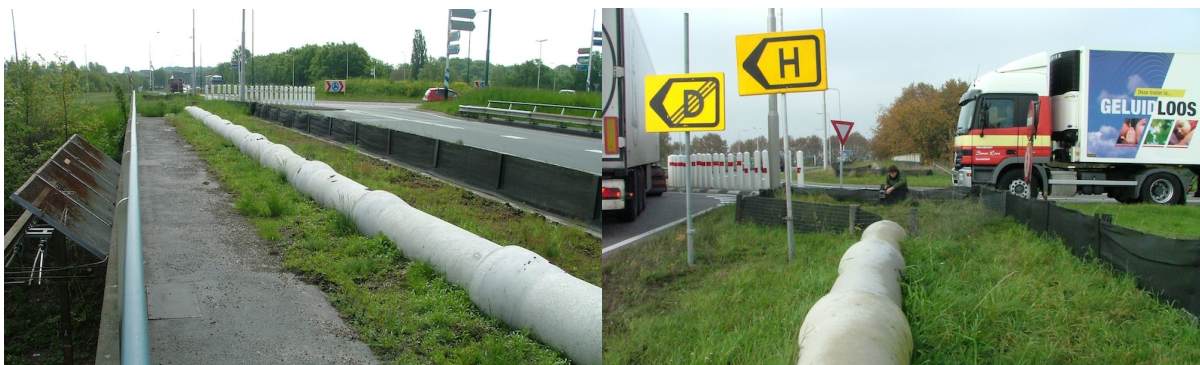
**Dassentunnel over viaduct Nieuwe Wetering**

Betonnen buis met 40 cm binnendiameter, 70 m lang, liggend op viaduct. Maakt deel uit van een serie dassentunnels die gezamenlijk een lengte van 165 m heeft en over spoorlijn en A27 gaat. Van west naar oost bestaat die passage uit een betonnen buis (42 m) over het spoorlijn-viaduct, een korte open ruimte waarvandaan dassen de strook land tussen spoor en A27 kunnen bereiken, een ondergrondse stalen dassentunnel onder de afrit van de A27, een kleine open ruimte omsloten met gaas, een betonnen buis op het viaduct over de A27 (70 m), een kleine open ruimte omsloten door gaas en tenslotte een stalen pijp onder de oprit door. Foto's: Links de tunnel over het spoorviaduct bij Nieuwe Wetering, kijkend richting oost; rechts het begin van de tunnel over de A27, kijkend naar het westen (achtergrond: de tunnel over het spoor).

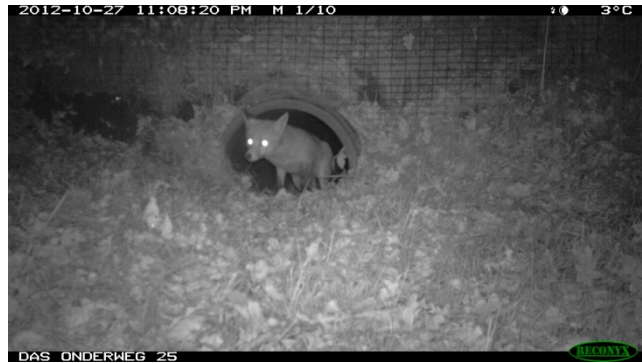
Naast de 887 geregistreerde passages door dassen werd de tunnel 89 x gebruikt door de vos (zie foto), 11 x door een boom-marter, 14 x door een konijn en 9 x door een kat; 1 x kwam er een bunzing voor de ingang langs.

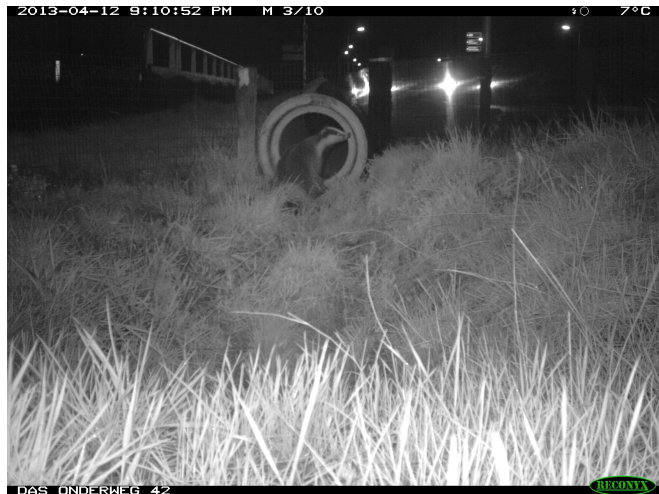
Das gaat de tunnel over de A27 gebruiken, ondanks dat er auto's langsrijden.

Vanaf maart 2013 wordt echter ook het deel over de A27 gebruikt door tenminste twee dassen die aan de westkant wonen, zie figuur 4. Gemiddeld 8,5 keer per week loopt er nu een das doorheen (video: [youtu.be/d6Rwe6KPxco](http://youtu.be/d6Rwe6KPxco)). De dassen blijven echter steeds zeer kort aan de oostkant te blijven, gemiddeld 7 minuten. Ze gebruiken de tunnel blijkbaar alleen om aan de andere kant de grens van hun territorium te markeren. De vele putjes en mestputjes bij alle buis-ingangen wijzen daar ook op.

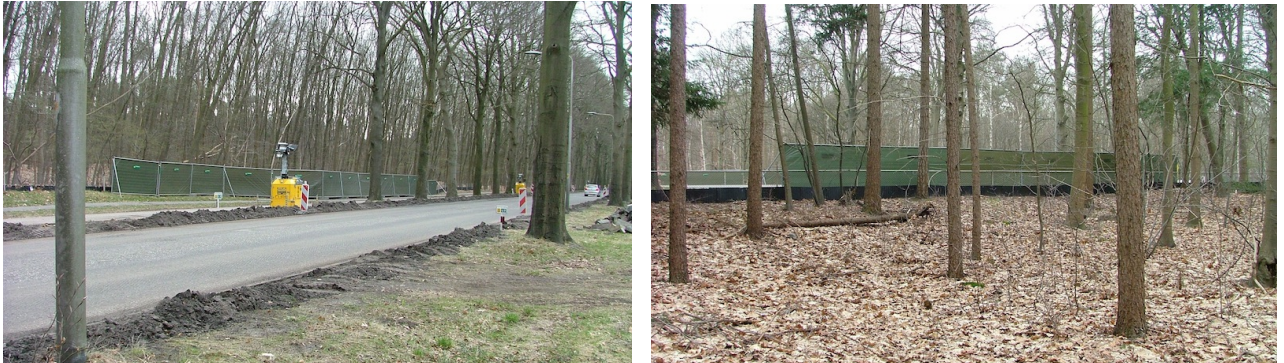
Opgestelde schermen bij dassentunnels en de plaats van de tijdelijke verlichting (gele apparaten, op het moment van de foto nog in ingeschoven ruststand) langs de N415, tijdens de wegwerkzaamheden.

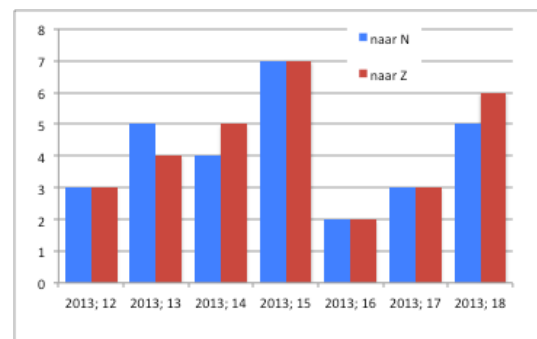
**Figuur 5.** Aantal passages van dassen door een dassentunnel onder de N415, per week. Nachtelijke werkzaamheden aan de weg vonden plaats in week 16, 17 en deel van 18.

In de weken van de wegwerkzaamheden werd de tunnel nog steeds door dassen gebruikt, maar er was wel een duidelijke vermindering (halvering) van het aantal passages te zien, die tegen het eind van de werkzaamheden verdween (fig. 5). Er was 's nachts natuurlijk niet voortdurend sprake van drukke werkzaamheden ter plaatse van de tunnel, dus mogelijk gebruikten de dassen de tunnel tijdens rustige momenten. De werkzaamheden hebben in ieder geval niet geleid tot het onbruikbaar worden van de tunnel; mogelijk hebben de toepassing van schermen en de zorgvuldige plaatsing van de verlichting hier aan bijgedragen. De verwachting is dat asfalteringswerkzaamheden die uitsluitend overdag plaatsvinden, geen effect hebben op het dassengedrag.

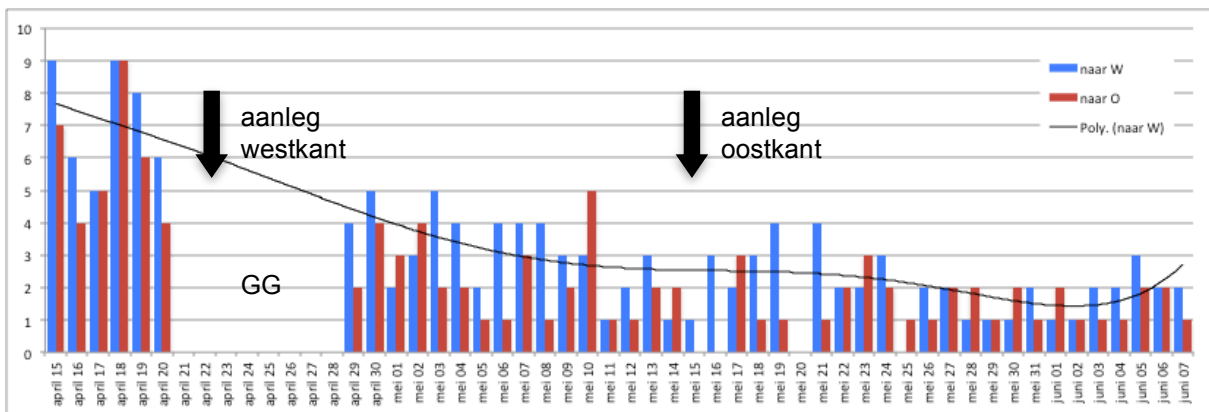
**Figuur 6.** Aantal passerende dassen per nacht door een dassentunnel onder de N417.

GG = geen gegevens. Het moment van aanleg van beide kanten van de nieuwe dassentunnel staat aangegeven. De indicatieve trendlijn is een polynoom met graad 5 ( $R^2=741$ ).

Er is geen effect van de op 16 mei gewijzigde situatie op het gebruik van de tunnel door dassen, het aantal ingaande dieren (blauwe balken) blijft ongewijzigd. Op de foto's was te zien dat twee van de drie dassen die de eerste nacht de oude tunnel in gingen, zich heel normaal gedroegen en zich niets aantrokken van de nieuwe pijp vlak naast de oude. De derde gedroeg zich wat schichtig en liep met een boogje en haastig de oude tunnel in.

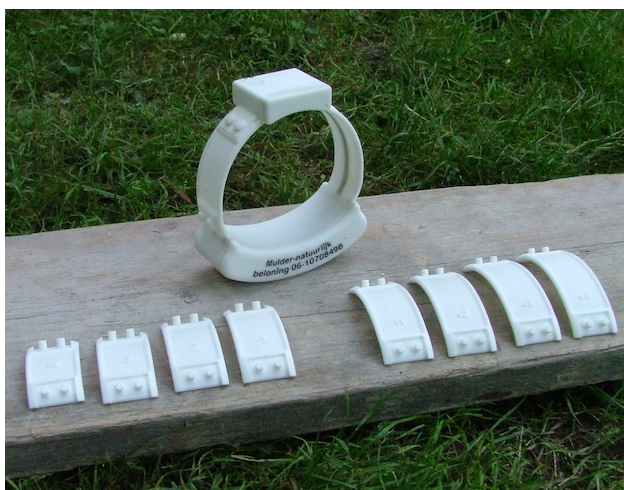
GPS-halsband

Om na te gaan waar dassen hun activiteitsgebied hebben in relatie tot de A27, en hoe ze hun gebied en de dassenvoorzieningen gebruiken, werden GPS-halsbanden toegepast. Deze werden speciaal voor dit onderzoek ontwikkeld door Theo Gerrits (firma MadebyTheo) samen met ondergetekende. Daarbij werd rekening gehouden met de vorm van de dassennek, vrij plat aan de onderkant en rond aan de bovenkant. De halsband wordt uit kunststof gemaakt in een 3-D-printer en is dus stijf, en heeft een uiterst gladde binnenkant, om huidirritaties te voorkomen. Bovenin zit de GPS-ontvanger, onderin alle batterijen en een kleine peilzender om de halsband bij verlies terug te kunnen vinden. Een serie in maat verschillende sluitstukjes maakt het mogelijk om de halsband in stappen van 0,5 cm aan te passen aan de nekomvang van de gevangen das (zie foto).

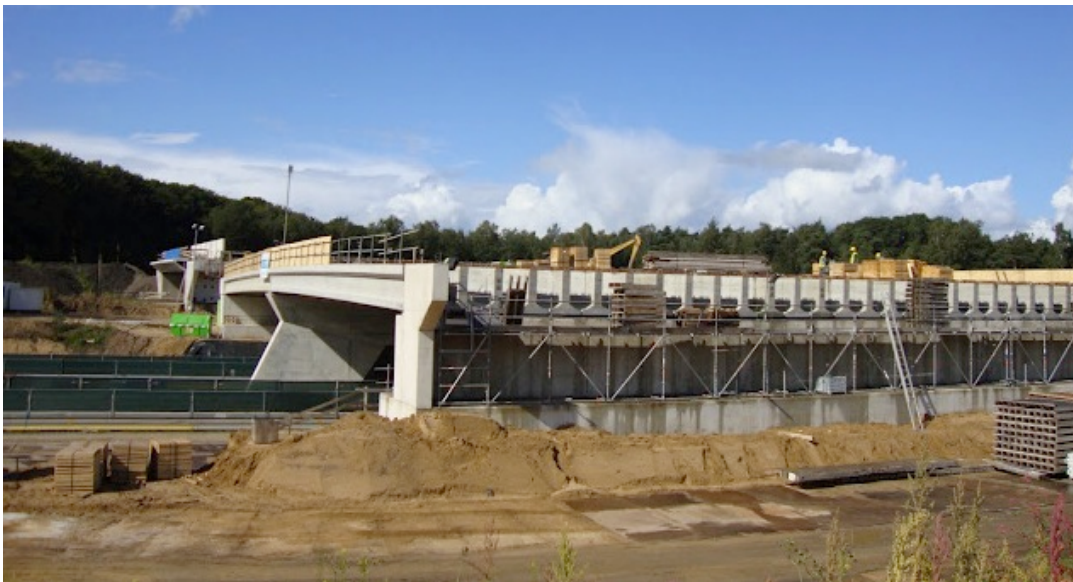
*Ecoduct Zwaluwenberg in aanbouw, 19 september 2012. Op de voorgrond het deel over de A27, op de achtergrond het iets hogere deel over de spoorweg. Foto Nico Jonker.*
