# De dassen langs de A27 tussen Utrecht en Hilversum

Sweco Nederland B.V.  
Houten, 18 november 2016

**Titel** : De dassen langs de A27 tussen Utrecht en Hilversum  
**Subtitel** : J.L. Mulder  
**Projectnummer** : 315886  
**Referentienummer** : SWNL0195560  
**Revisie** : D1  
**Datum** : 18 november 2016

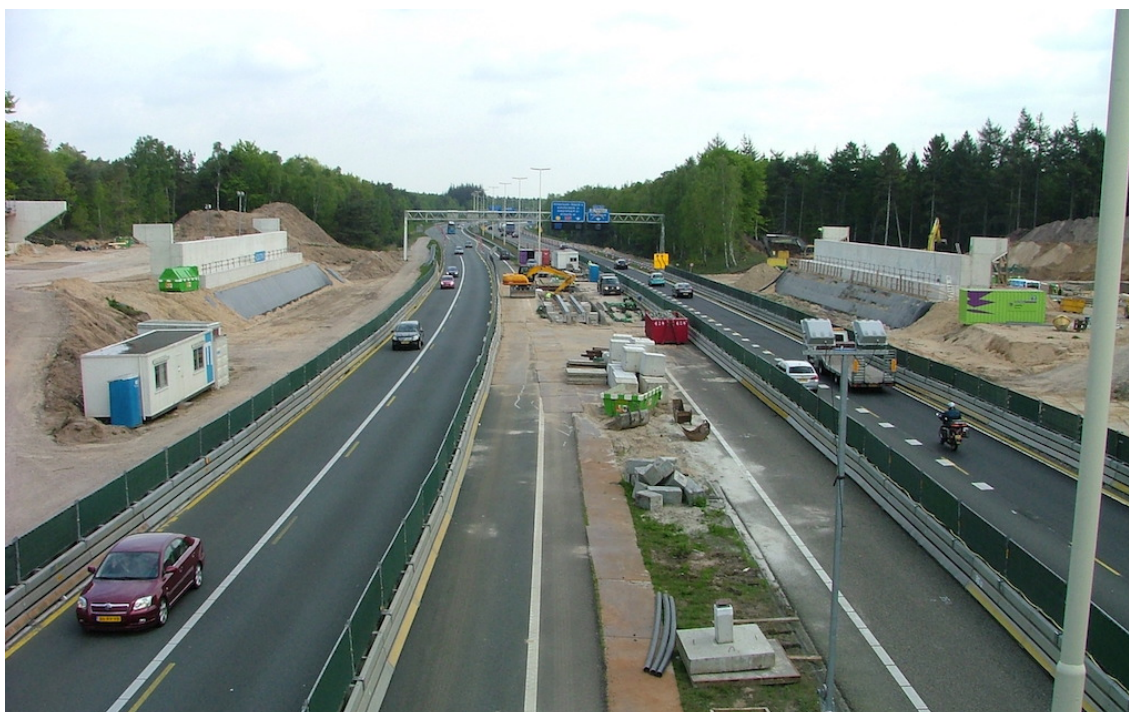
*Aanleg van het ecoduct 'Zwaluwenberg' over de A27 bij Hilversum. 14 mei 2012*

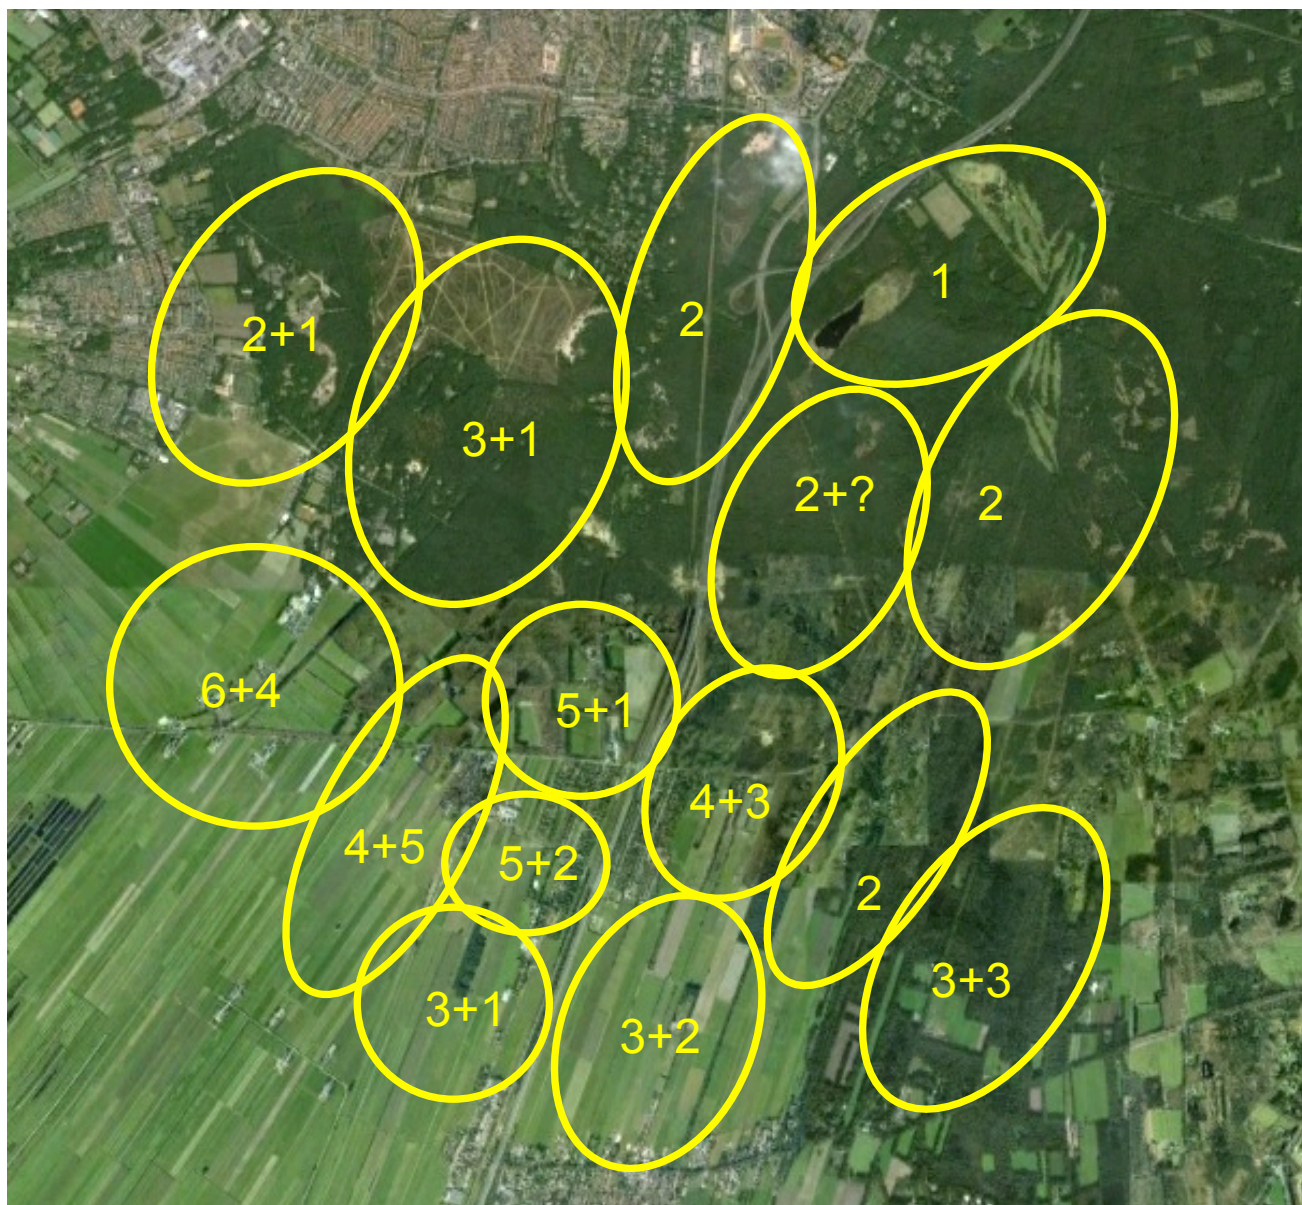
Figuur 2-2 Globale ligging van de dassenterroria in 2014 in een cirkel met straal van 3 km rond de nieuwe ecoducten. "2+2" betekent 2 volwassen dassen met 2 jongen.

Binnen de cirkel rond de ecoducten, met een oppervlakte van ruim 28 km<sup>2</sup>, leefden in 2014 in totaal 45 volwassen dassen die met in totaal 23 jongen gezien werden. Dat levert een populatiedichtheid op van 1.6 volwassen dassen per km<sup>2</sup> voor dat jaar. Hierbij is rekening gehouden met familiegroepen die deels ook buiten de cirkel leefden; daarvan is dan een deel van de familie meegerekend. In 2015 werden 53 volwassen dassen geteld, met slechts 10 jongen. De populatiedichtheid was toen 1.9 dassen per km<sup>2</sup>.

Uit de kaarten is duidelijk dat de territoria gemiddeld het kleinst zijn op de overgang van bos naar agrarisch landschap; vaak zitten daar ook de grootste dassenfamilies. In dat optimale habitat bedraagt de dassendichtheid ongeveer 4,5 volwassen dassen per km<sup>2</sup>.

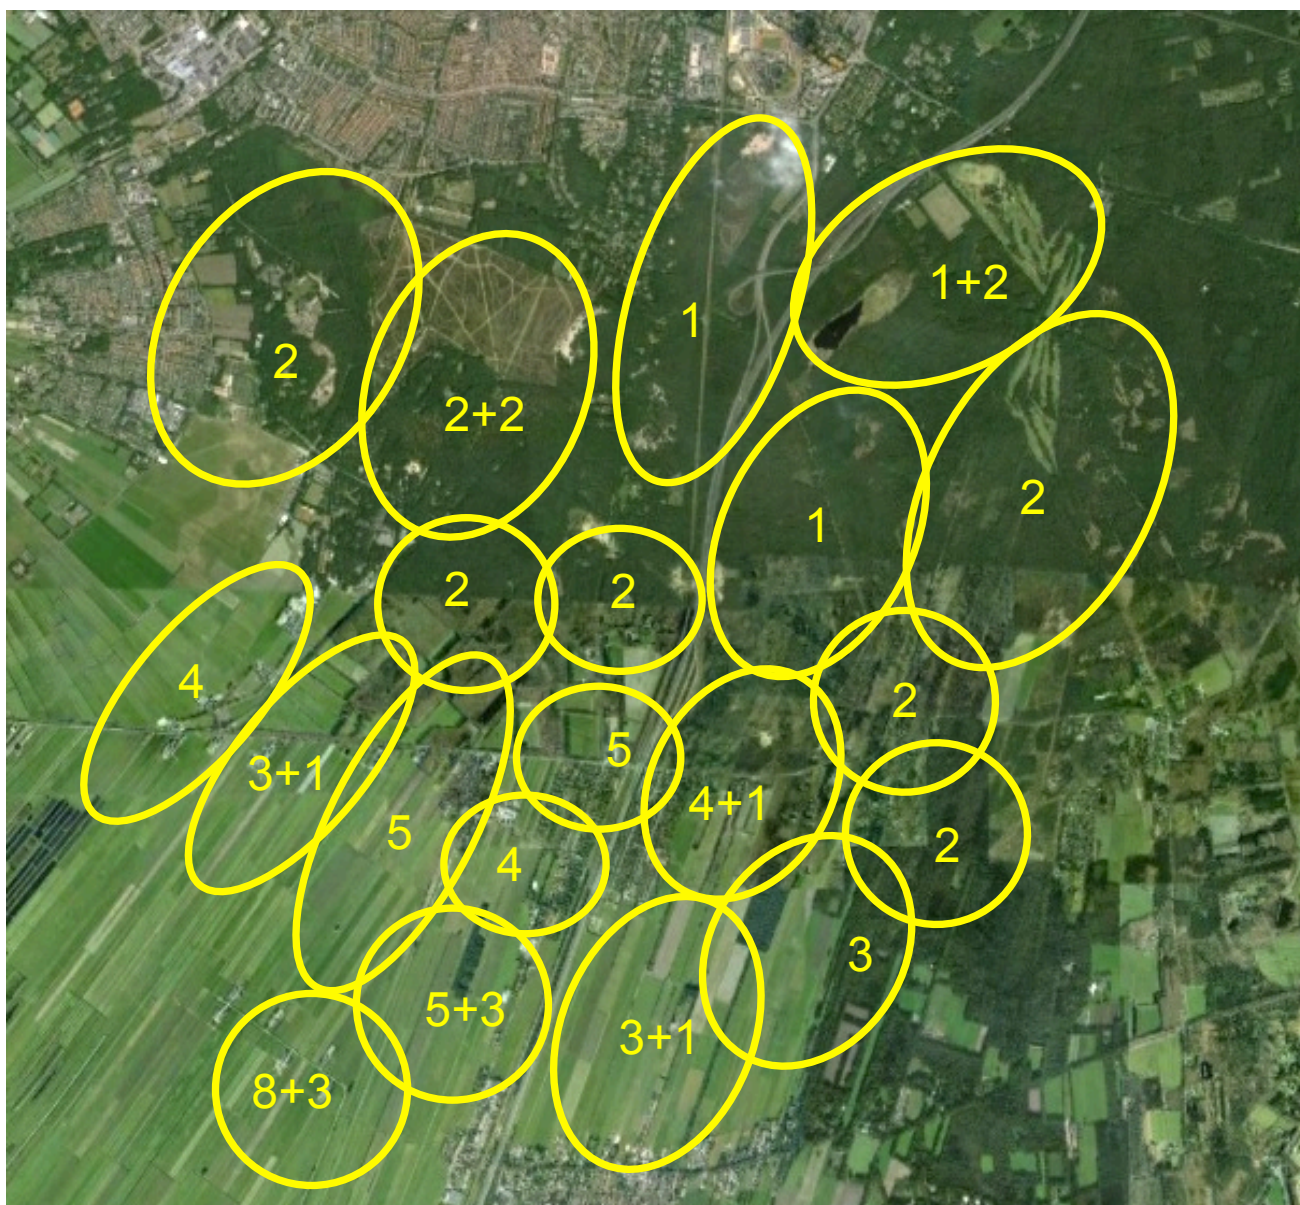
Figuur 2-3 Globale ligging van de dassenterroria in 2015 in een cirkel met straal van 3 km rond de nieuwe ecodeucten. "2+2" betekent 2 volwassen dassen met 2 jongen

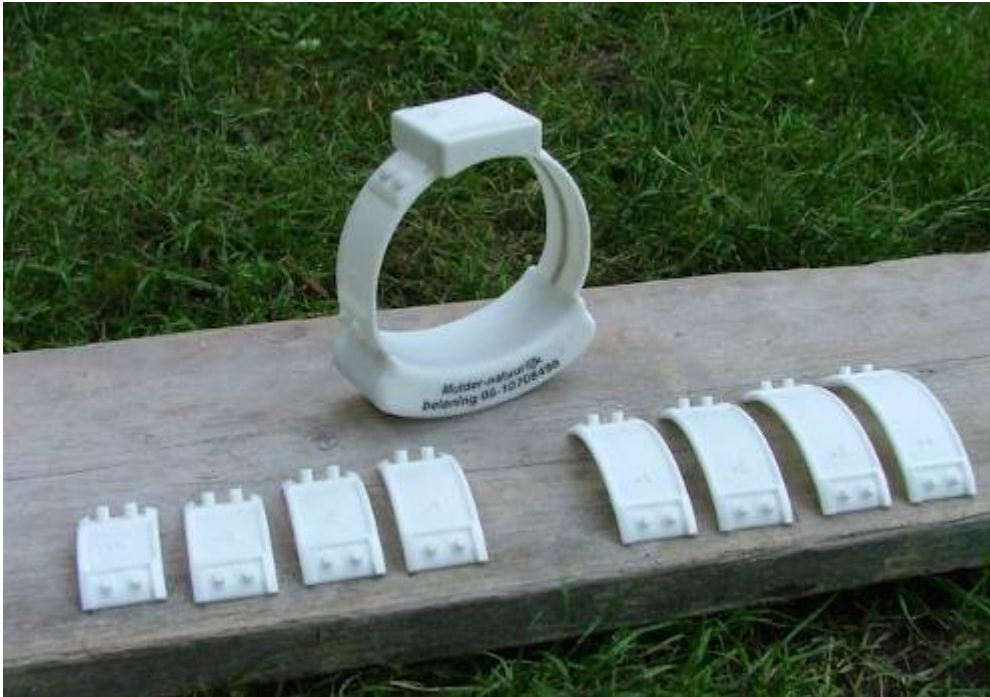
*Figuur 3-1 Een GPS-halsband gemaakt met een 3D-printer. De gemiddelde omtrek bedraagt 28 cm; door een keuze te maken uit de bijbehorende serie tussenstukjes, kon de halsband tot op een halve centimeter op maat gemaakt worden*

Bovenop de halsband zit de GPS-module, onderop zitten de batterijen en een klein peilzender-tje (30 Mhz) waarmee een eventueel losgeraakte halsband terug te vinden is. Door het gewicht van de batterijen en de anatomische vorm van de halsband blijft de GPS-module naar de hemel gericht. De halsband is vooraf te programmeren. Alle halsbanden begonnen om 19:30 uur (wintertijd) te werken en hielden er om 06:30 uur mee op. Bij sommige dassen stond hij elke nacht aan, bij andere om de nacht. In dat geval gingen de batterijen 10 tot 11 maanden mee. Bij de meeste dassen werd om de 10 minuten de locatie van de halsband (dus de das) vastgelegd, bij sommige (n=4) om de 15 minuten, bij eentje om de 6 minuten. Om de batterijen te sparen werd de halsband als volgt geprogrammeerd. Zolang er geen verbinding met de GPS-satellieten was (bijvoorbeeld als de das in een burcht zat), probeerde de halsband elke 30 minuten verbinding te leggen. Zodra er een peiling gelukt was, schakelde de halsband over op het interval van 10 (of 15 of 6) minuten. Als vervolgens drie peilingen achter elkaar niet lukten, werd weer teruggeschakeld naar het schema van om de 30 minuten. De locaties ('fixen') werden vastgelegd in het geheugen. Elke avond 'luisterde' de halsband of er een bluetooth-verbinding gemaakt kon worden met een computer; als de onderzoeker dan in de buurt was met een laptop en bluetooth-antenne, konden de gegevens over een afstand van maximaal 100 meter worden overgedragen naar de laptop en verwerkt.

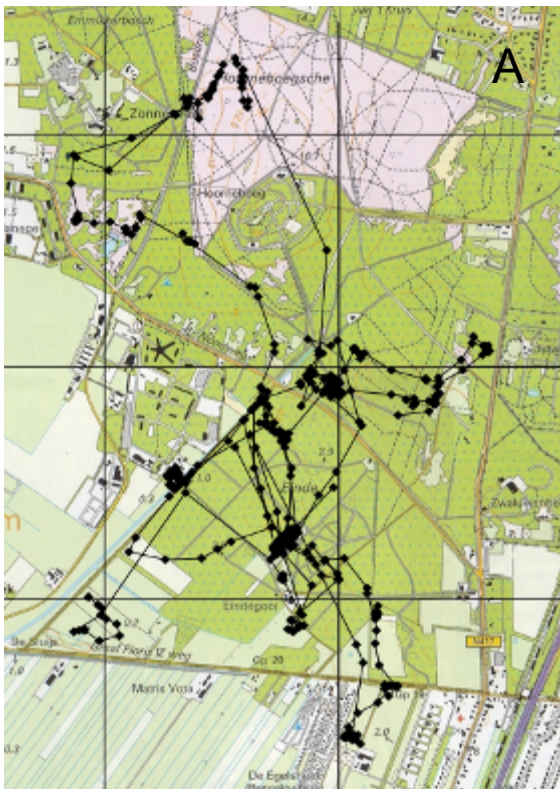
Figuur 3-3. Alle activiteiten van das Petra, in november 2014 (A) en mei 2015 (B).

Bij de meeste dassen veranderde er niets, of nauwelijks iets in de ligging van hun territorium in de periode dat ze gevolgd werden. Bij twee dassen, Hans en Vince, werden wel grote verschuivingen geconstateerd. Omdat dat gebeurde als gevolg van sterfte in de populatie, wordt dat in paragraaf 5.2 behandeld. Bij één das, Petra, was er wel sprake van een grote verschuiving, zonder aanwijsbare oorzaak. Ze werd begin 2014 gevangen bij de burcht op de Hoorneboeg. Haar leeftijd werd toen geschat op 6-7 jaar. Ze zat daarna steeds in burchten op Eidegooi-Noord. Bij de eerste poging tot uitlezen van de GPS-halsband bleek dat ze haar halsband niet meer om had. Die halsband kon niet meer worden teruggevonden, zelfs niet met hulp van een vliegtuig. Af en toe werd ze handmatig gepeild, waarbij ze steeds op Eidegooi rondliep maar ook wel eens onvindbaar was. Ze kreeg dat voorjaar één jong. In november werd ze opnieuw gevangen en kreeg ze een nieuwe GPS-halsband. Toen bleek ze in een groot gebied rond te lopen, duidelijk ook in territoria van buurdassen (Figuur 3-3A). In februari bezocht ze een paar keer de burcht en het territorium bij ziekenhuis Zonnestraal, in maart begon ze haar activiteiten daar te concentreren en van mei tot half juli 2015 (einde van de werking van de GPS-halsband) vonden al haar activiteiten plaats in dat territorium (Figuur 3-3B). Tussen half juli 2015 en begin 2016 stierf ze in de burcht aldaar, waarschijnlijk van ouderdom.

Das Petra is dus aan het eind van haar leven nog (langzaam) verhuisd naar een buurterritorium. Bij dassen is er geen duidelijke piek in het dispersieproces, zoals bij veel andere roofdieren die in hun puberteit (vaak de herfst van hun eerste jaar) op zoek gaan naar een eigen leefgebied of naar aansluiting bij een andere familiegroep en daarbij grote afstanden kunnen afleggen. Bij dassen gebeurt dat nauwelijks, de jongen blijven vaak een aantal jaren bij hun ouders. Op alle leeftijden kunnen dassen verhuizen naar een ander territorium, meestal dicht in de buurt, en dat verhuizen kan zich uitstrekken over een aantal maanden (Roper, 2010). De geschiedenis van das Petra is hiervan een mooi voorbeeld, al weten we niet zeker waar haar eerste territorium was, de gegevens beginnen in de periode dat ze overal aan het rondneuzen was.

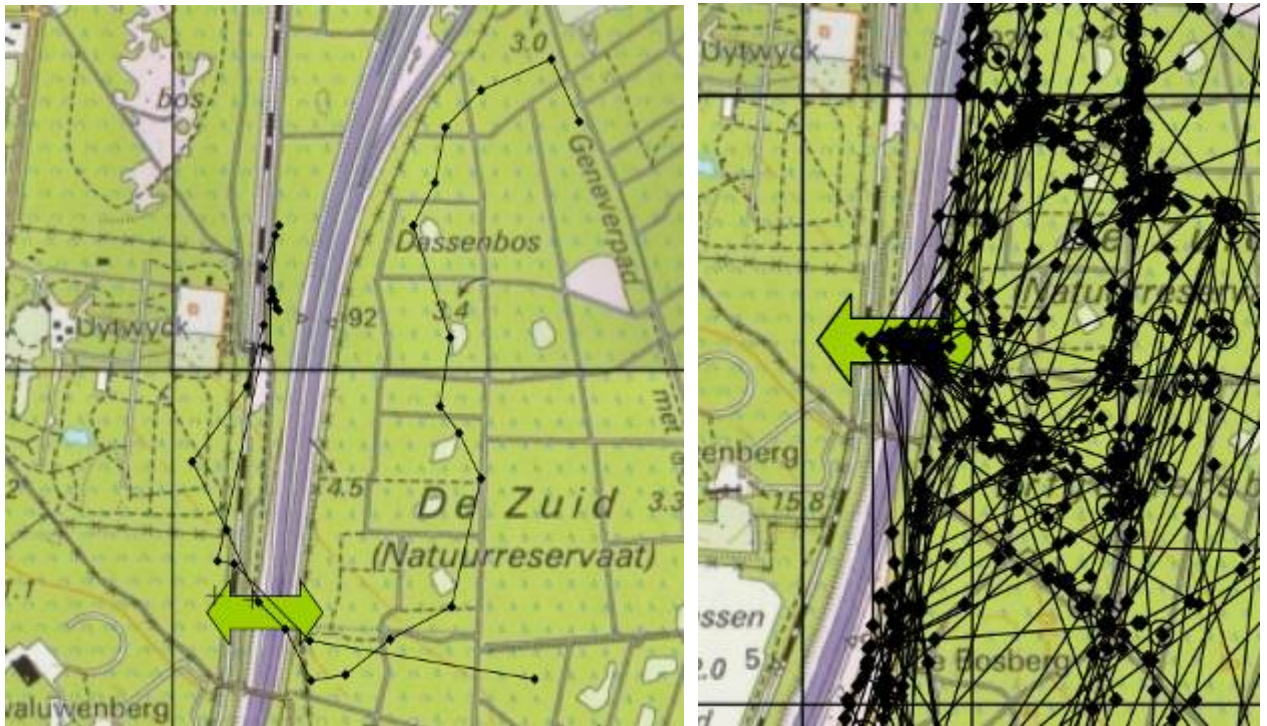
**Figuur 3-9** A (links). Looprouten van das Vince in de nacht van 11 op 12 juli 2015. Vanuit zijn nieuwe territorium ten oosten van de A27 (hij bezette dat territorium pas vanaf 8 juli) liep Vince het ecoduct over, sloeg aan de westkant van de spoorlijn af naar het noorden en verkende vooral de bermen van de spoorlijn. Na drie uur keerde hij terug naar het oosten. B (rechts). Alle looprouten van das Vince in de maand augustus 2014 in de buurt van het ecoduct. Hij bezoekt het ecoduct vaak, maar loopt er niet (meer) helemaal overheen.

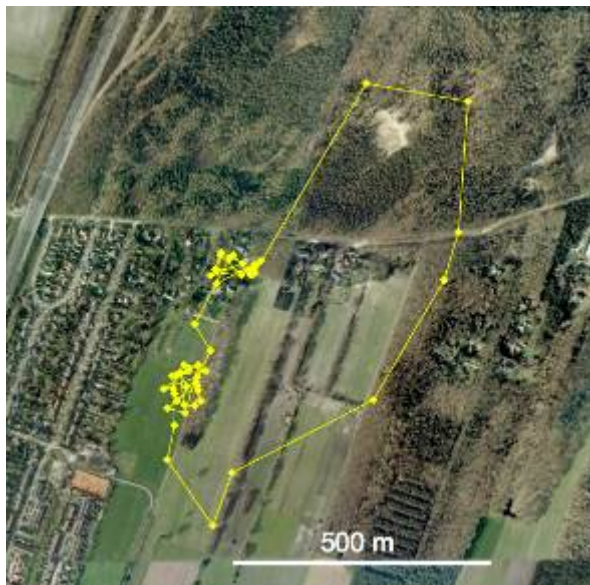
*Figuur 3-13 (links). Eén nacht activiteit van das 'Vince' bij Hollandse Rading, eind april 2015. Verkregen met een GPS-halsband die elke 10 minuten zijn positie vastlegde. Na een tochtje door een groot deel van zijn territorium bracht hij achtereenvolgens 2 uur en 10 minuten door op een gazon en 3 uur en 40 minuten op een begraasd weiland, ongetwijfeld om regenwormen te eten.*

Ongeveer het omgekeerde is te zien in het voorbeeld van één nacht activiteit van das Vince in een gemengd biotoop (Figuur 3-13). Na een snel rondje door zijn territorium liep hij urenlang rond op slechts twee plekken, een gazon en een begraasd weiland (een 'huisweide'), ongetwijfeld om zijn maag te vullen met regenwormen.

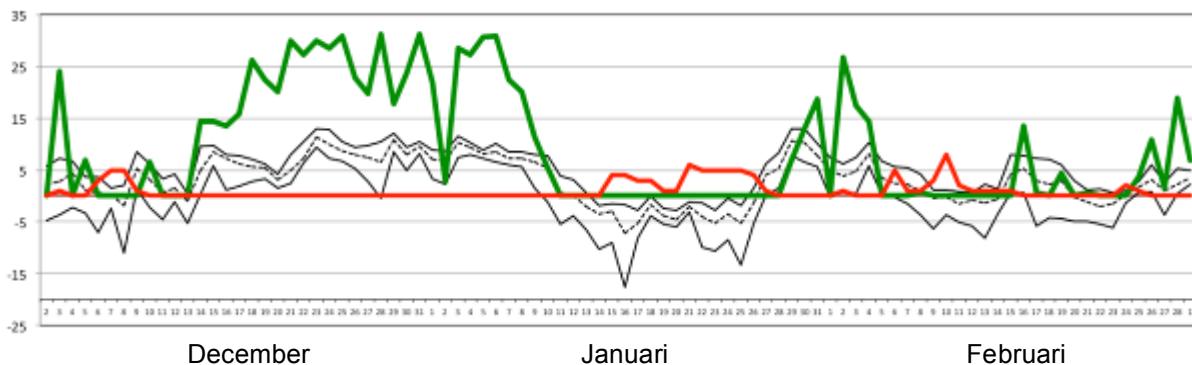
*Figuur 3-15 Temperatuursverloop van 1 december 2012 tot 1 maart 2013 (zwarte lijnen), sneeuwdek in cm (rode lijn) en activiteitsduur buiten de burcht per nacht (groene lijn) van das 'Fleur', een vrouwtje van ongeveer 3 jaar oud, zonder jongen. Weergegeven zijn (van onder naar boven) de minimumtemperatuur op 10 cm hoogte en de gemiddelde en maximum-temperatuur op 1,5 m hoogte (gegevens van De Bilt, KNMI). De activiteit van das 'Fleur' is uitgedrukt in aantal 20-minuten-perioden. In januari bleef ze maar liefst 18 nachten achtereen in haar burcht.*

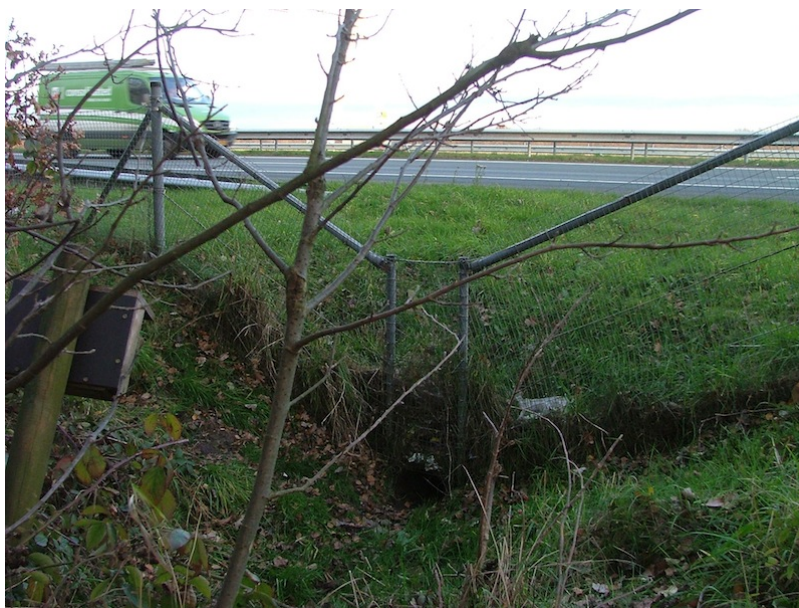
*De dassentunnel onder de A27 ten zuiden van Hollandsche Rading. Links staat de camera, in een kastje.*

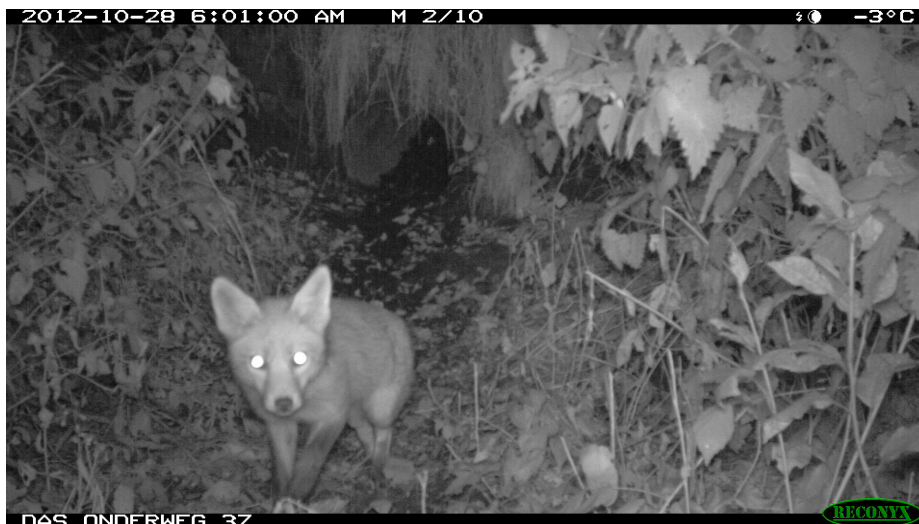
*Een vos komt uit de tunnel onder de A27 ten Zuiden van Maartensdijk.*

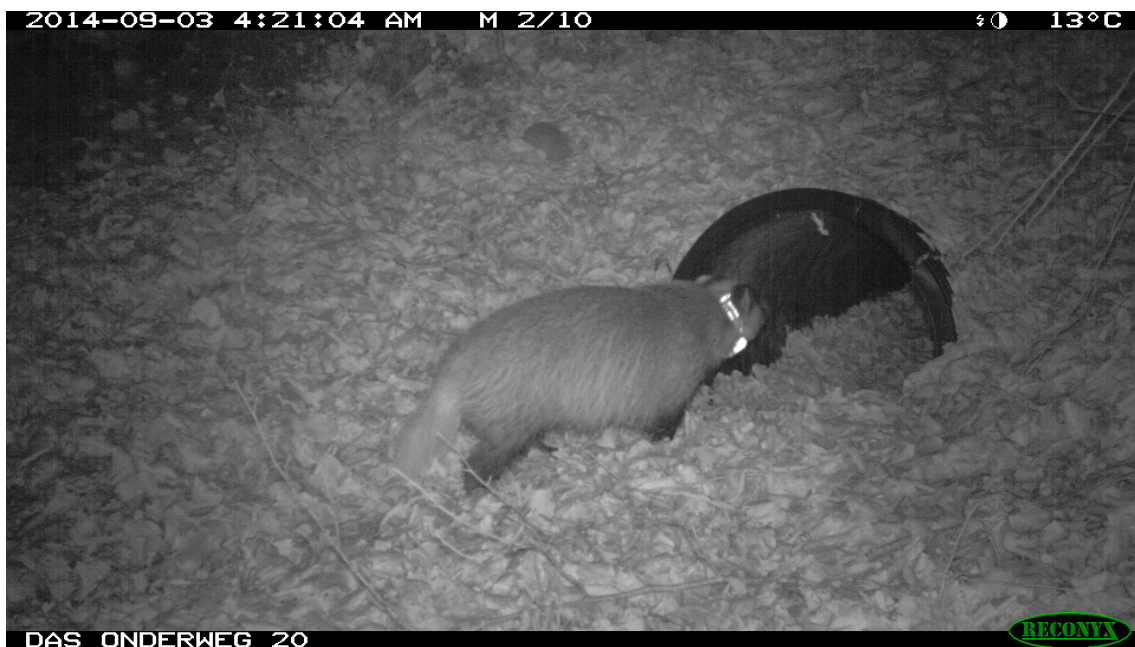
Gezenderde das (Floris) gebruikt de tunnel onder de N417 bij de rotonde.

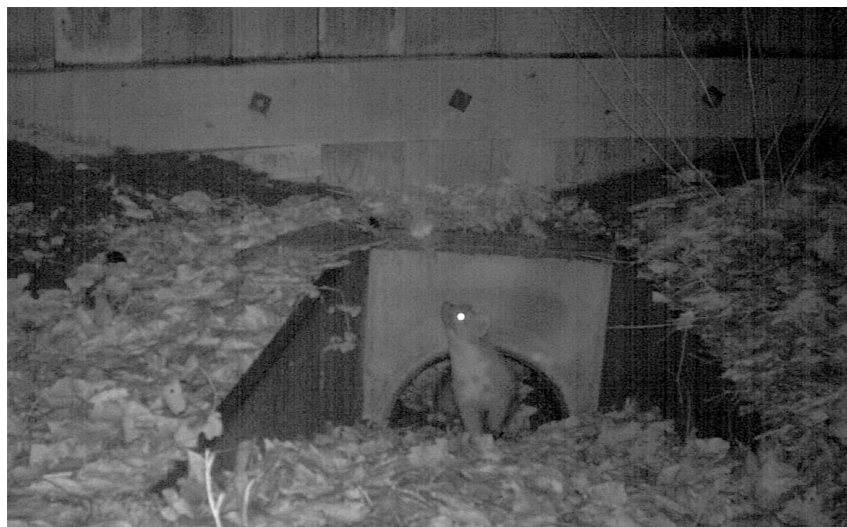
De dassentunnel onder de N417 bij de manege werd relatief veel gebruikt door boommarters.

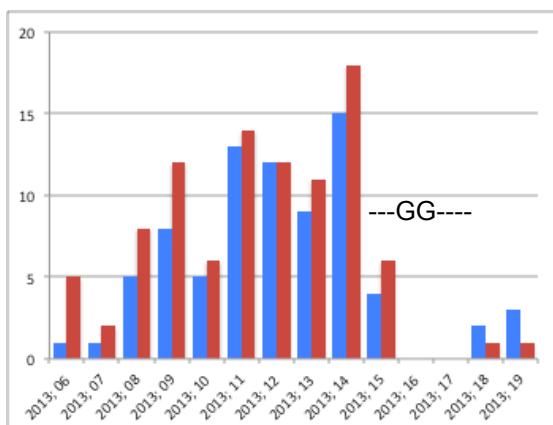
**Figuur 4-9** Aantal keren per week dat een das gebruik maakte van de dassentunnel onder de N417 bij Nieuwe Wetering. Blauwe kolommen geven de dassen weer die naar west liepen, rode de dassen die naar oost liepen. De y-schaal is verdeeld in vijftallen.

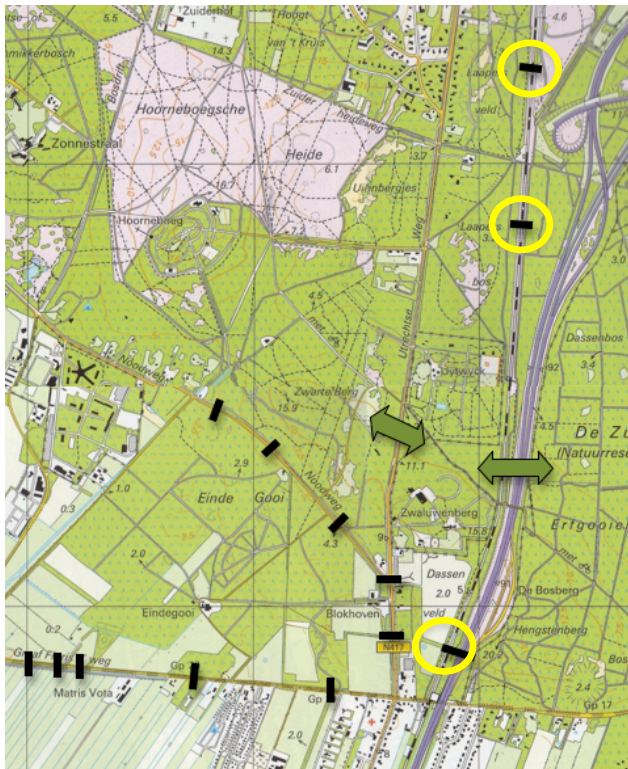
Figuur 4-10 Ligging van de dassentunnels en eco-ducten in het centrum van het onderzoeksgebied. Drie van de vier tunnels onder het spoor zijn omcirkeld, van boven naar beneden Laapersheide, Laapersbos en perron Hollandsche Rading.

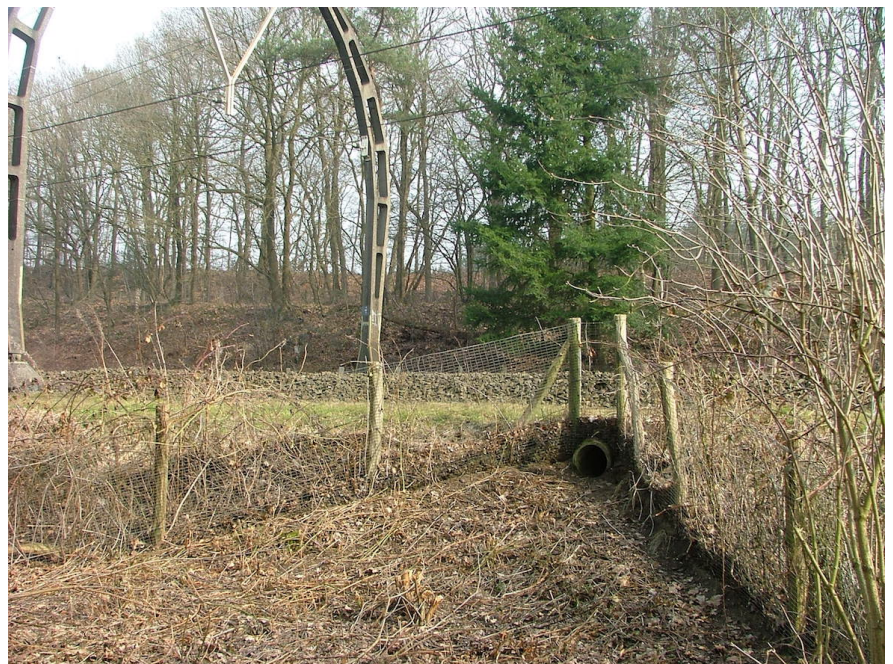
De dassentunnel onder het spoor bij Hollandse Rading, westkant, na een onderhoudsbeurt van de vegetatie.

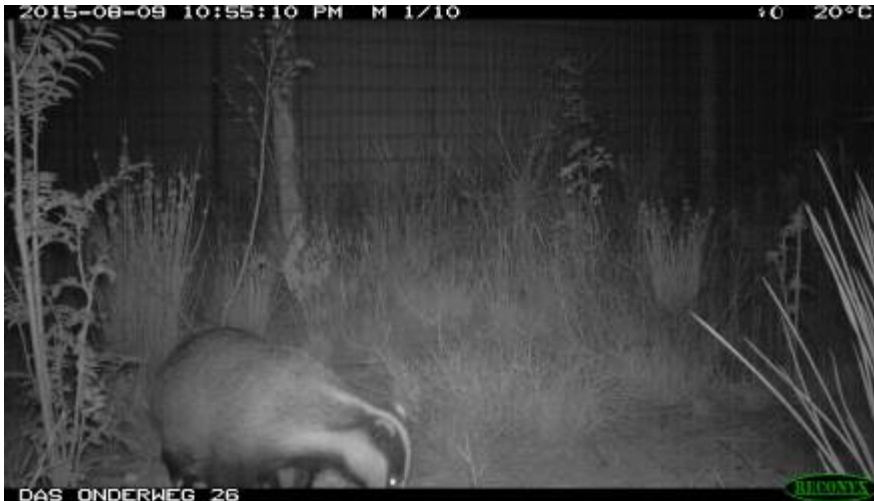
*Das op het ecoduct Zwaluwenberg. Dassen maakten slechts weinig gebruik van het ecoduct, vooralsnog ligt er blijkbaar een territoriumgrens op (zie par. 3.6).*

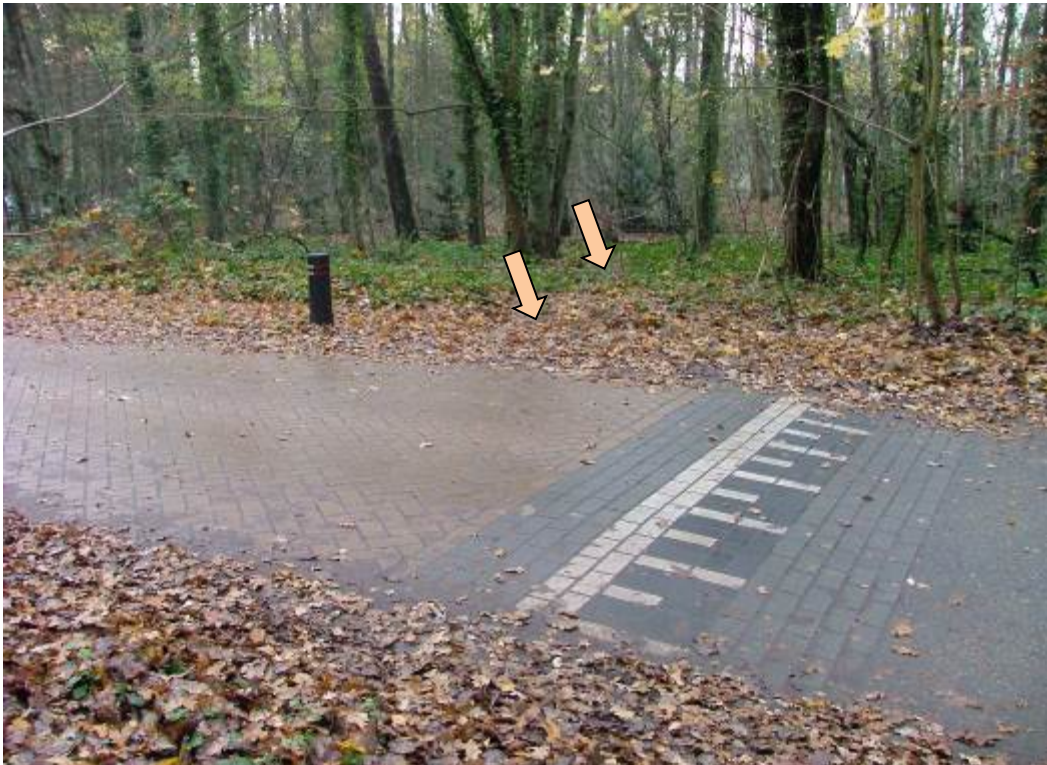
*Verkeersdrempel in de Vuurse Dreef, Hollandse Rading, precies op de plek waar een dassenwissel (pijltjes) de weg kruist.*

In het wegdek van de Vuurse Dreef in Hollandsche Rading zijn verkeersremmende plateaus aangebracht. Ze zijn zo steil dat men ter plekke niet harder dan 30 km/uur kan rijden. Aan de noordkant van de weg bevindt zich bos waar dieren zich overdag schuilhouden, aan de zuidkant voornamelijk landbouwgebied waar veel dieren (reeën, dassen, vossen) 's nachts foerageren. Een van de plateaus is gemaakt op een plek waar een duidelijke dassenwissel de weg kruist (zie pijltjes in de foto), direct na de aaneensluitende bebouwing van Hollandsche Rading (krtc. 141.30/465.53). Het gebruik van die wissel is met een camera (Reconyx 600) gemonitord van 2 januari tot 12 maart 2013. Tijdens de negen volle weken van monitoren kruisten tenminste 213 dieren 's nachts de weg: 152 dassen, 33 reeën, 19 vossen, 12 hazen en 15 huiskatten. In elk geval sinds 2012 zijn er hier voor zover we weten geen slachtoffers gevallen, de verkeersplateaus lijken dus prima te werken.

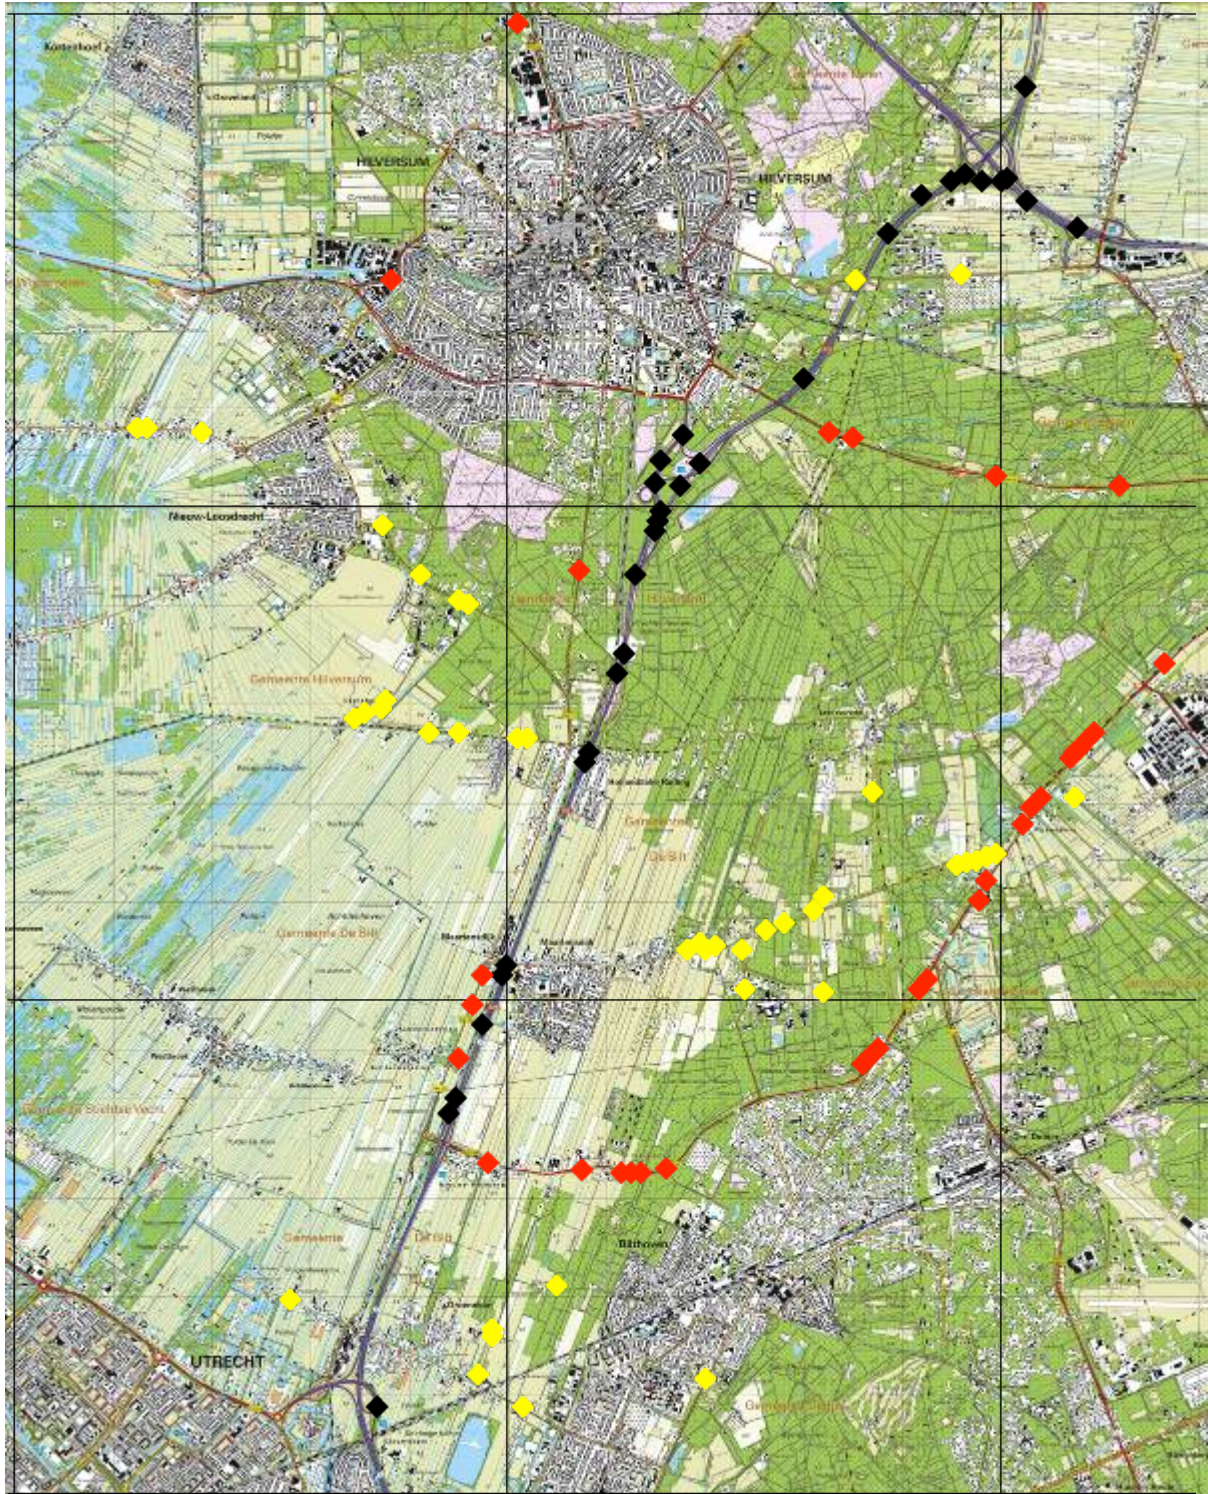
Figuur 5-1 Dassensterfte op de wegen in een periode van vier jaar, tussen 1 juni 2012 en 1 juni 2016.  
Zwart: Rijkswegen. Rood: Provinciale wegen. Geel: lokale wegen.

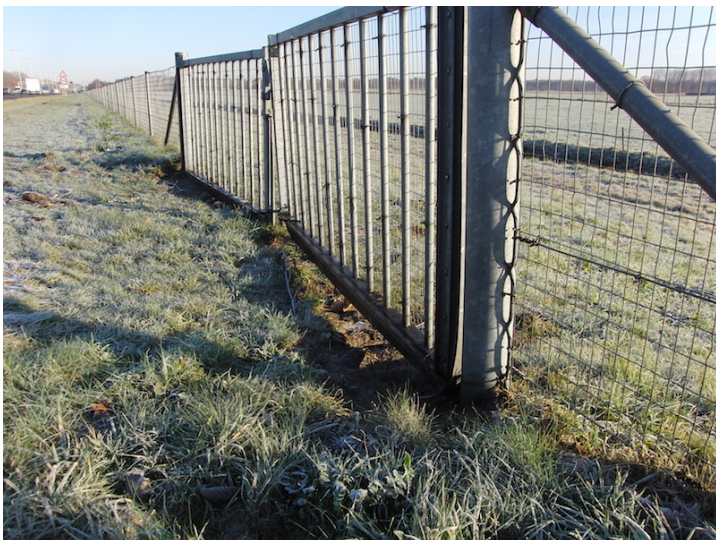
*Slecht sluitende en openstaande hekken in het dassenraster zijn jaarlijks verantwoordelijk voor verkeersslachtoffers onder de dassen.*

De nieuwe toegangshekken moeten een constructie krijgen die de genoemde problemen zoveel mogelijk voorkomt. Het gehele toegangshek, inclusief de palen waar het aan hangt, zou bijvoorbeeld in of op een betonnen plaat kunnen staan zodat verzakking van onderdelen niet meer mogelijk is. Die plaat moet zo breed zijn dat dassen er niet onderdoor gaan graven: minstens 50 cm aan weerskanten van het hek uitstekend, dus minimaal 1 m breed zijn. Ten slotte zou een opendraaiend hek op een wiel kunnen rusten, om het openen en sluiten zo gemakkelijk mogelijk te maken; zo'n wiel moet dan natuurlijk ook een harde ondergrond hebben.
