# Dassenmonitoring tijdens de reconstructie van de A27

J.L. Mulder

25 september 2019

Opdrachtgever: 3Angle

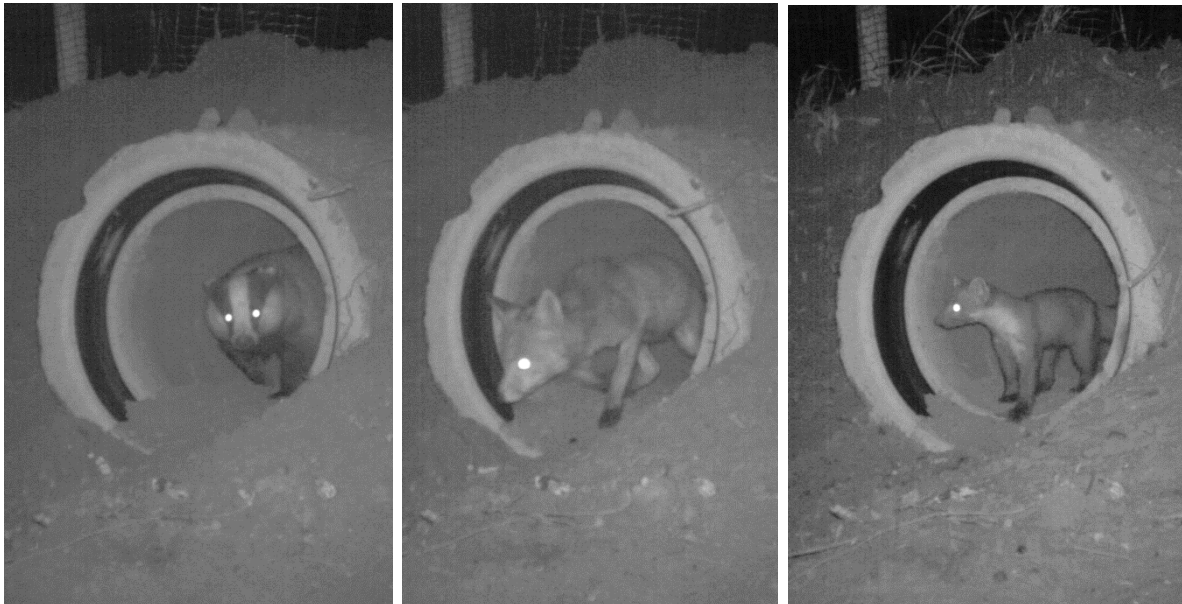
De eerste passanten van elke soort in de verlengde dassentunnel Bosberg, resp. 4, 9 en 38 dagen na de verlenging.

Op 18 oktober 2018 waren er nog werkzaamheden in de buurt van de tunnel, de berm werd in vorm gebracht. De camera was weggehaald en stond tegen een boom. Hij werd weer neergezet, nu een beetje linksvoor van de ingang. Op 5 december werden er nieuwe boompjes geplant op de berm (zie

foto). Op 13 december 2018 werd de camera definitief weggehaald; sinds 18 oktober hadden nog slechts vossen en konijnen van de tunnel gebruik gemaakt.

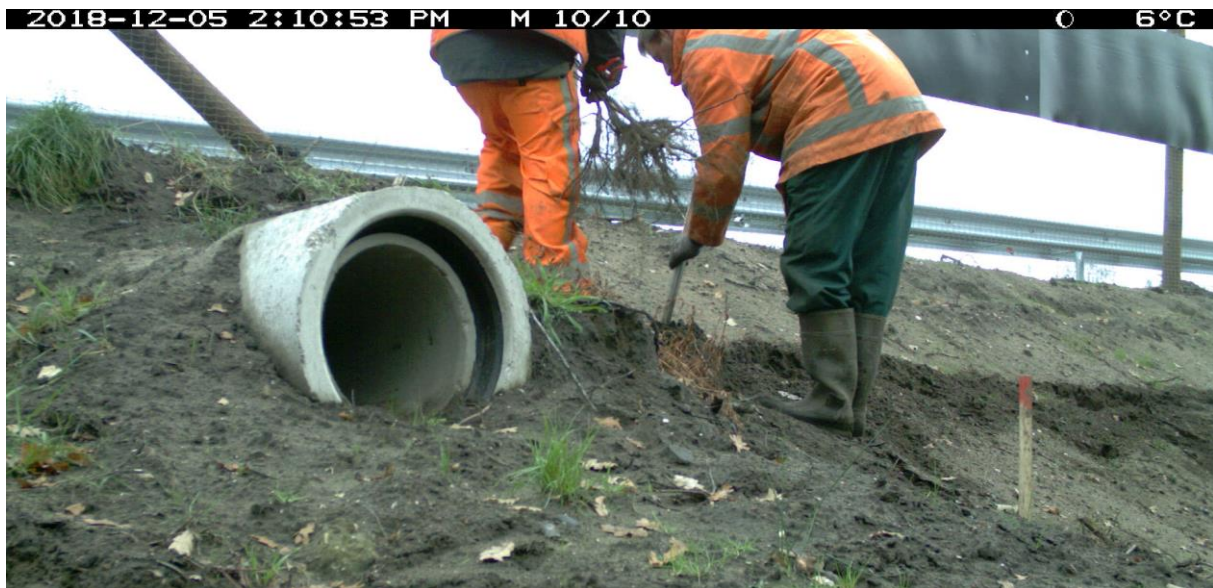
Aan de westkant van dassentunnel Bosberg wordt de laatste hand gelegd aan de nieuwe berm, boompjes worden ingeplant. Hier is ook het nieuwe dassen-boommarter-raster te zien, met een gladde zwarte laag kunststof om boommarters te verhinderen er overheen te klimmen. Dit type raster staat overal langs het beboste gedeelte van de A27, tussen Hollandsche Rading en knooppunt Eemnes.

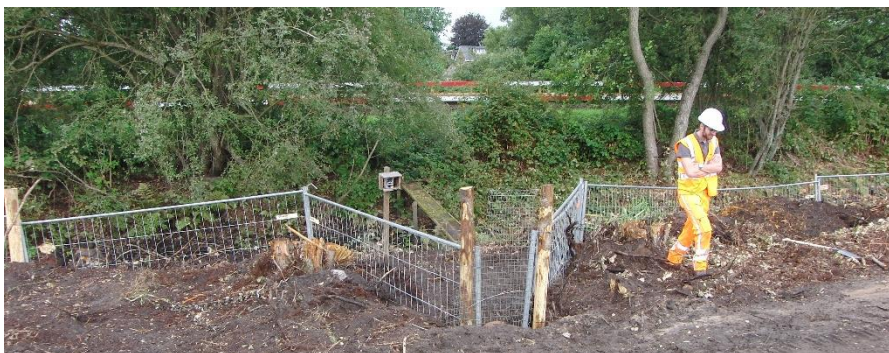
Tijdelijk situatie aan de westkant van de tunnel ten zuiden van Hollandsche Rading, met te grove hekken, op 28 juli 2017.

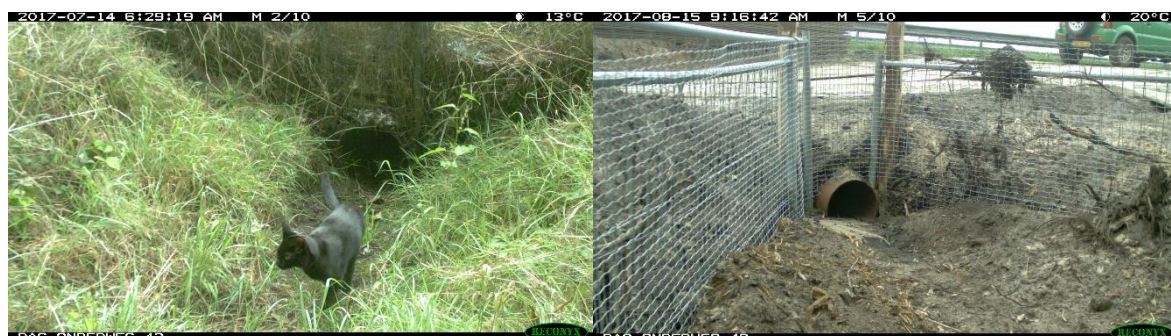
Westkant van de tunnel ten zuiden van Hollandsche Rading, kort voor de verlenging (links) en kort er na, met verbeterd dassengaas (rechts).

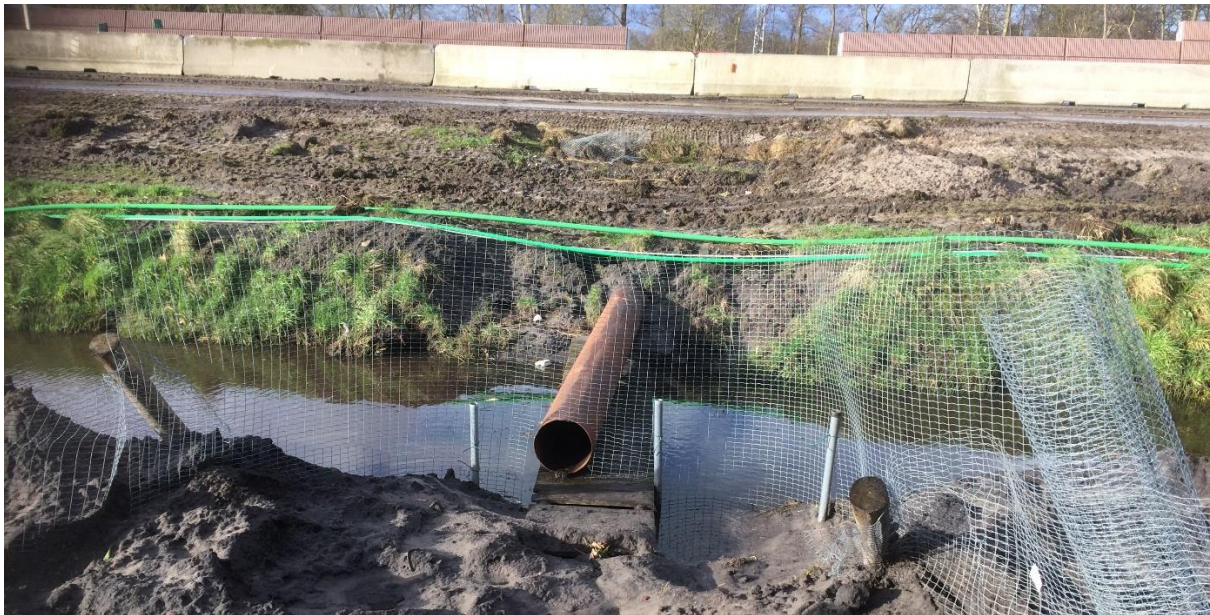
Op 4 december 2017 was (in het voorbijrijden op de A27) geconstateerd dat de oostkant van de tunnel los van het raster was; ook de dag erop was dat nog het geval. De tunnel was toen reeds aan de oostkant verlengd. Op 17 januari 2018 bleek de tunnel hier van een provisorisch raster voorzien (foto). Voor het overige is de gang van zaken hier niet precies gedocumenteerd.

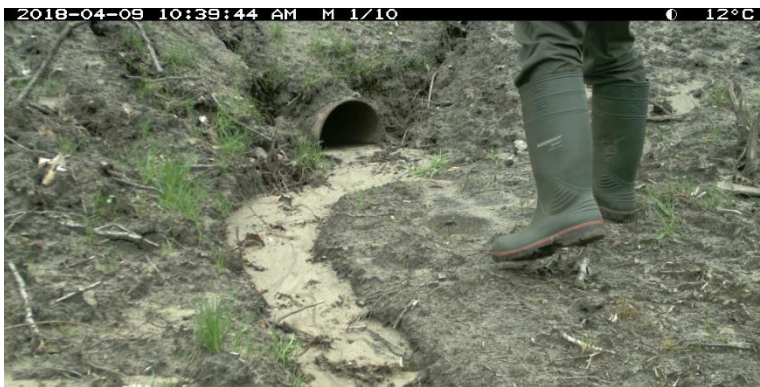
De westelijke ingang van de dassentunnel ten zuiden van Hollandsche Rading in april 2018, na de laatste werkzaamheden (links). De situatie aan de oostelijke kant van de zelfde tunnel in oktober; in deze nieuwe situatie worden de dassen over een dam naar de tunnel geleid.

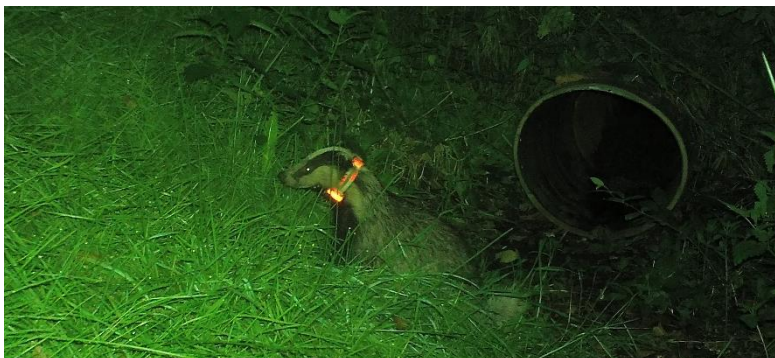
De pas gezenderde das 'Noortje' bij de ingang van de dassentunnel, 3 september 2017.

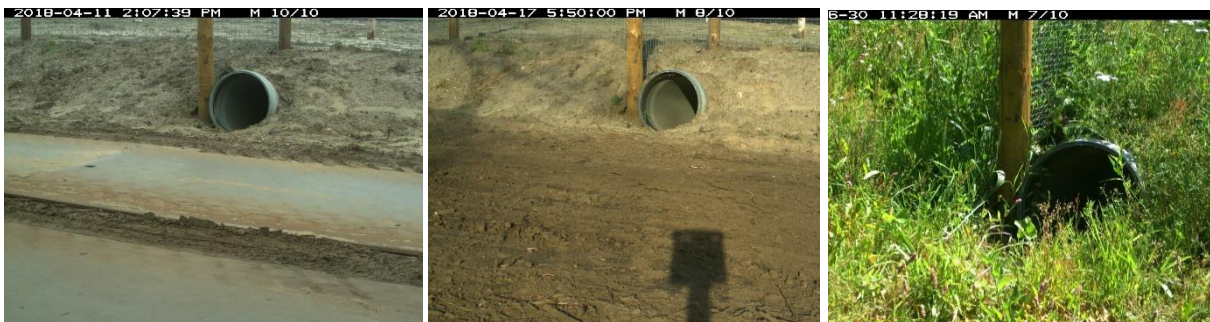
Het veranderende uiterlijk van de westelijke ingang van de tunnel ten zuiden van Maartensdijk. Van links naar rechts resp. tot half april (met rijplaten), na half april, en eind juni 2018.

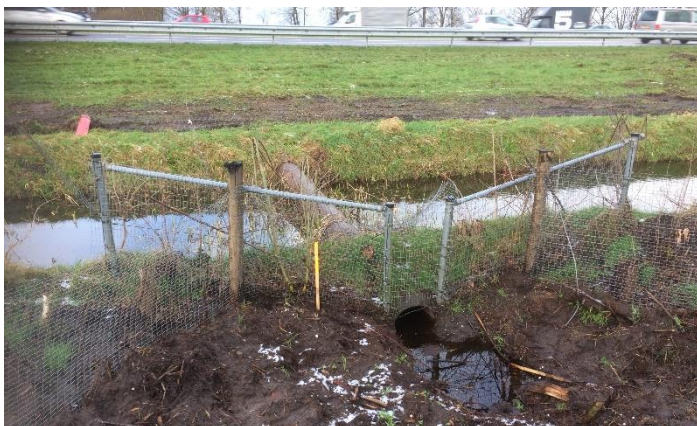
De oostkant van de tunnel ten zuiden van Maartensdijk, op 17 januari 2018. De oude sloot ligt er nog, een klein stukje van het oude hek is voorlopig gespaard en aan beide kanten aan tijdelijk dassengaas aangesloten.

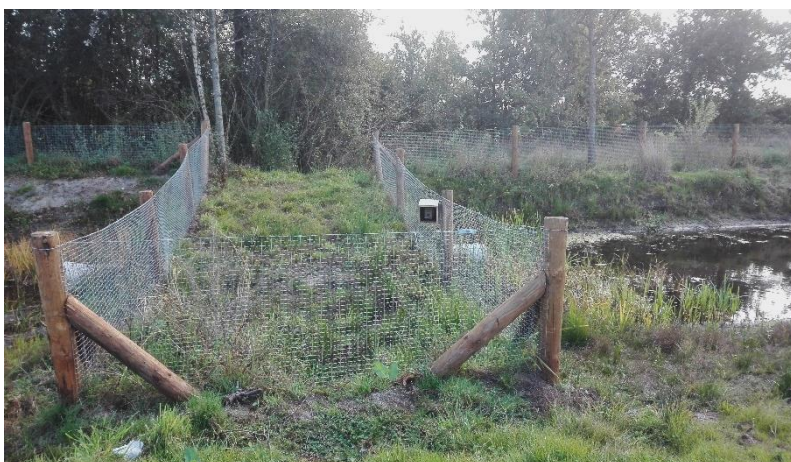
De nieuwe situatie aan de oostkant van de tunnel ten zuiden van Maartensdijk. Via een dam over de nieuwe sloot kunnen de dassen de tunnel bereiken.

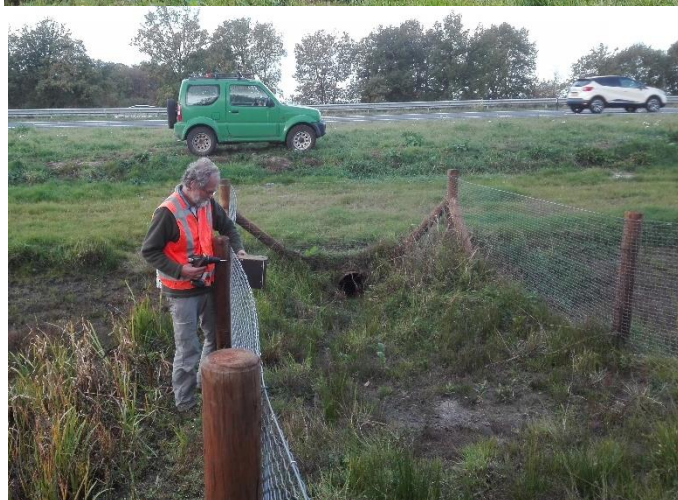
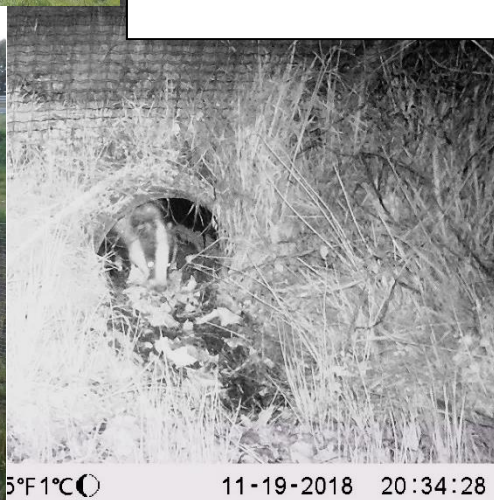
Zodra de camera aan die kant was geïnstalleerd (18 okt 2018), werd duidelijk dat een das elke dag in de tunnel sliep en er een nest maakte.

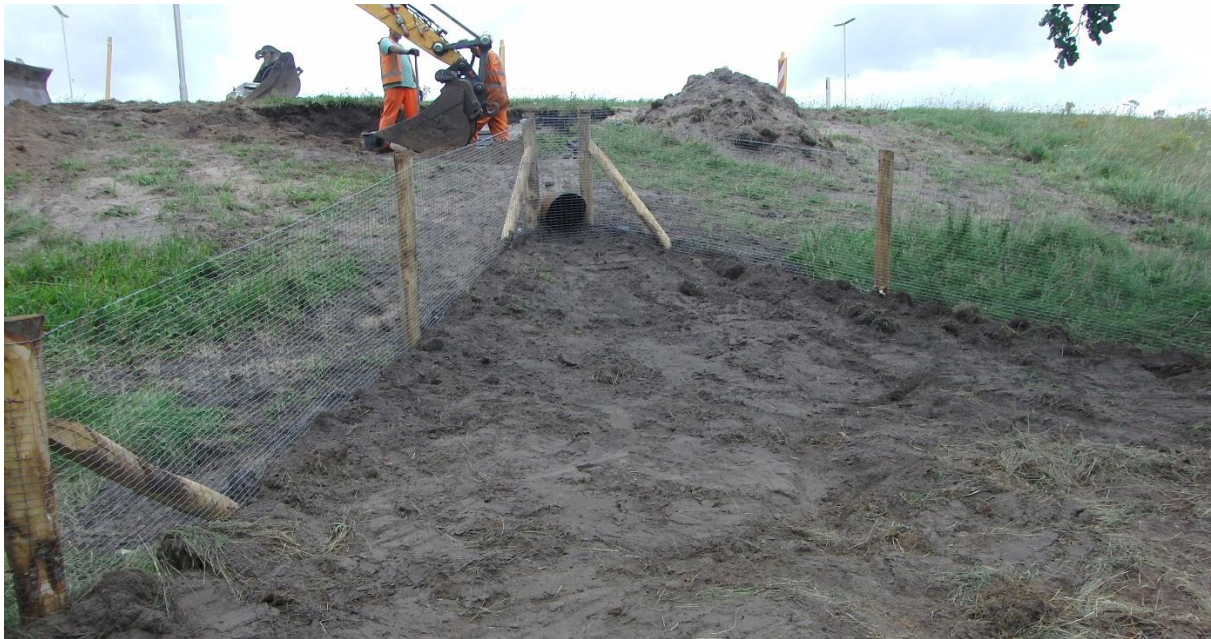
Ter vervanging van de 'dassentunnel' van betonbuizen over het viaduct van de afrit Bilthoven (Nieuwe Wetering), waarvoor op het nieuwe viaduct geen plaats meer was, werd een nieuwe dassentunnel geboord, ongeveer 100 m noordelijk van het viaduct. Deze tunnel kwam eind juli 2017 gereed (zie foto oostzijde). Half augustus werd er een camera bij geplaatst, aan de oostzijde. Katten en hazen (en honden en jongetjes) kwamen er af en toe kijken, maar echt gebruikt werd de tunnel niet voor de duur van de monitoring. Op 1 augustus 2018 bleek de camera gestolen; hij werd niet vervangen.

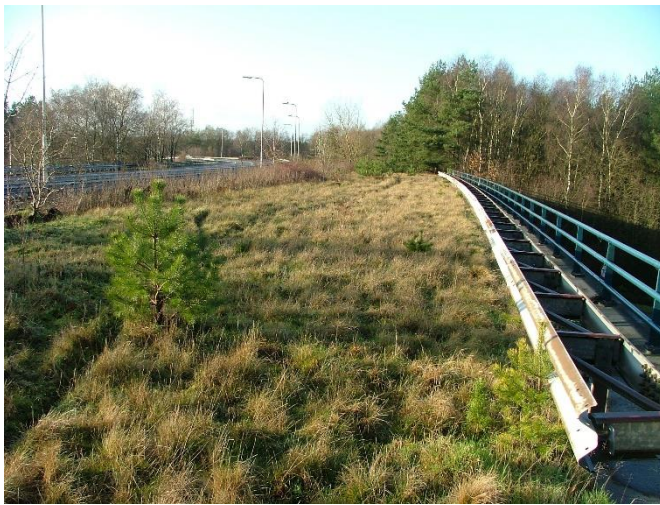
De groene strook op een viaduct (op kaartje bij de pijl) bij Hilversum, gezien vanuit het oosten, in januari 2013. De strook werd 'Ecoduct Zwarte Berg' genoemd. Er liep een duidelijke wissel overheen. Op het kaartje een looproute (heen en terug) over het ecoduct heen van een gezenderde das (januari 2013). Alle wegen in het kaartje zijn nu weg, alleen de A27 zelf is er nog.

Een van de grotere veranderingen bij de reconstructie van de A27 was het verdwijnen van de lussen van de op- en afrit Hilversum. Die lussen waren aangelegd omdat er indertijd plannen waren voor een snelweg ten zuiden van Hilversum naar het westen toe. Daar is het nooit van gekomen. Nu zijn de lussen weg, ze hebben plaats gemaakt voor een eenvoudige, weinig ruimte innemende op- en afrit, met een zogenaamde 'Haarlemmermeer-structuur'. Over het westelijke viaduct van de lussen liep een groene strook, die 'Ecoduct Zwarte Berg' werd genoemd. Die groene strook werd (volgens camerabeelden (in 2017) en de looproutes van gezenderde dassen tussen 2012 en 2014) veel gebruikt door vossen, dassen en soms een bunzing.

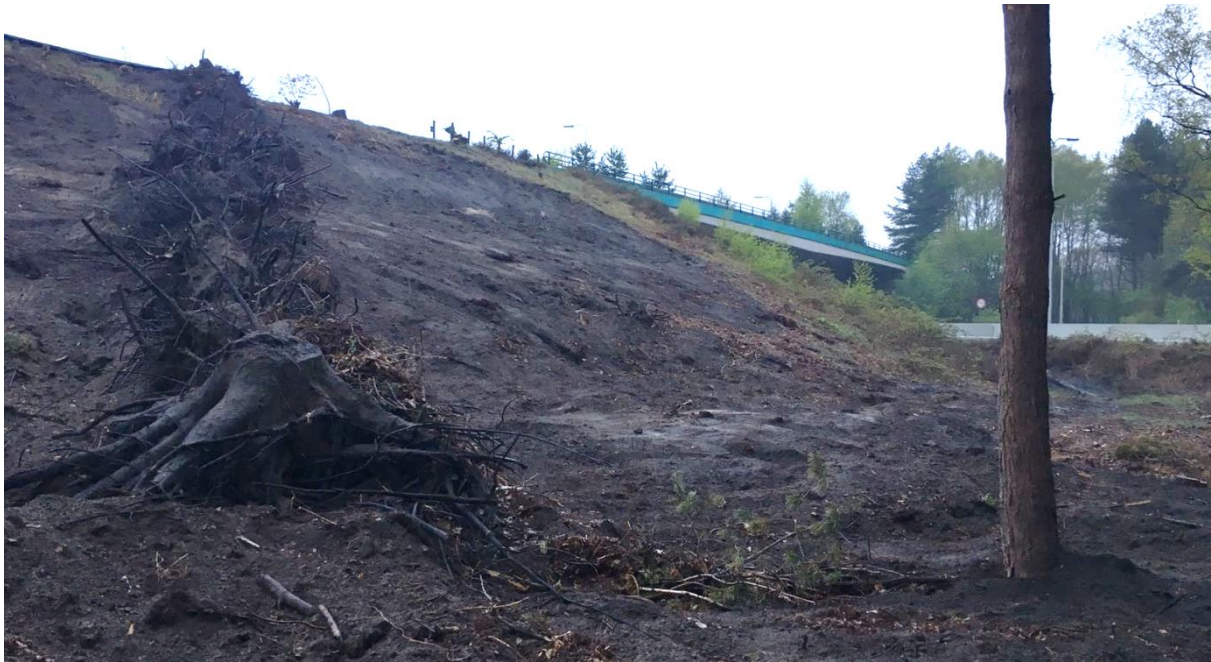
Wat betreft de werkzaamheden op en bij het ecoduct, werd op 26 april de oostelijke helling nogmaals op z'n kop gezet door het verwijderen van alle stobben. In mei werd met die stobben een schuine stobbenwal op die helling gemaakt om de dieren naar beneden en naar boven te geleiden, zie foto en tekening.

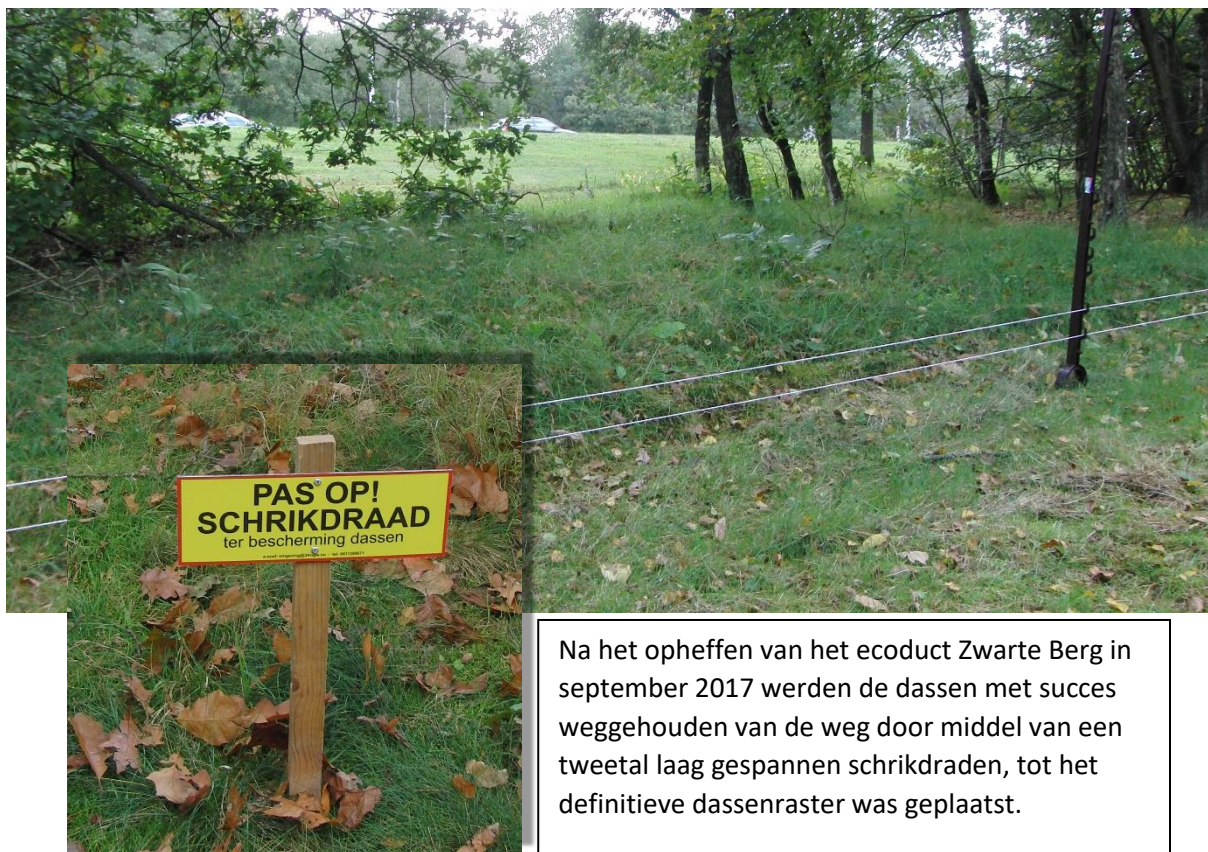
Na het opheffen van het ecoduct Zwarte Berg in september 2017 werden de dassen met succes weggehouden van de weg door middel van een tweetal laag gespannen schrikdraden, tot het definitieve dassenraster was geplaatst.

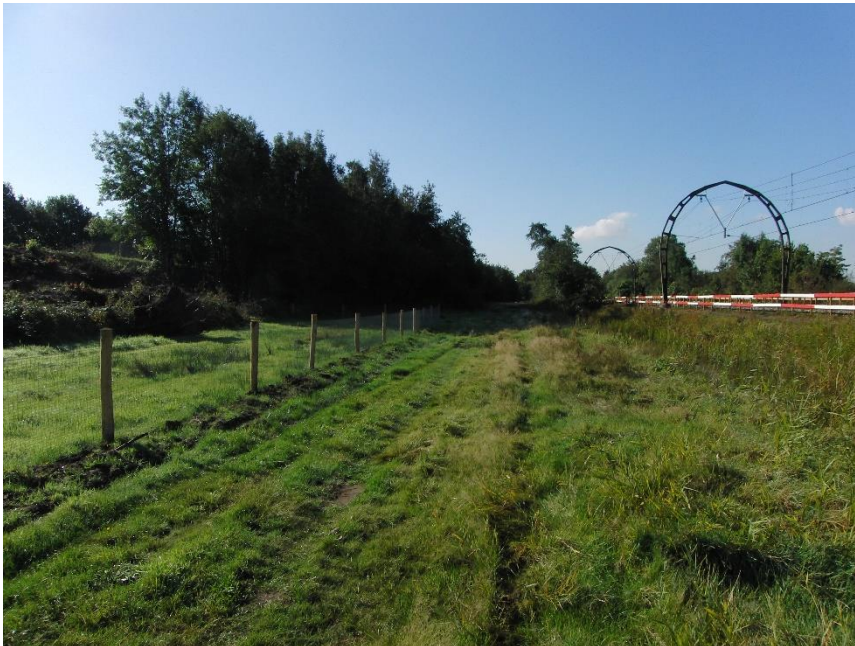
Locatie van de 'wegberm-burcht' vanuit het noorden gezien, ongeveer in het midden van de foto, in het bosje. Links is een stuk al kaalgekapt wegberm van de A27 te zien.

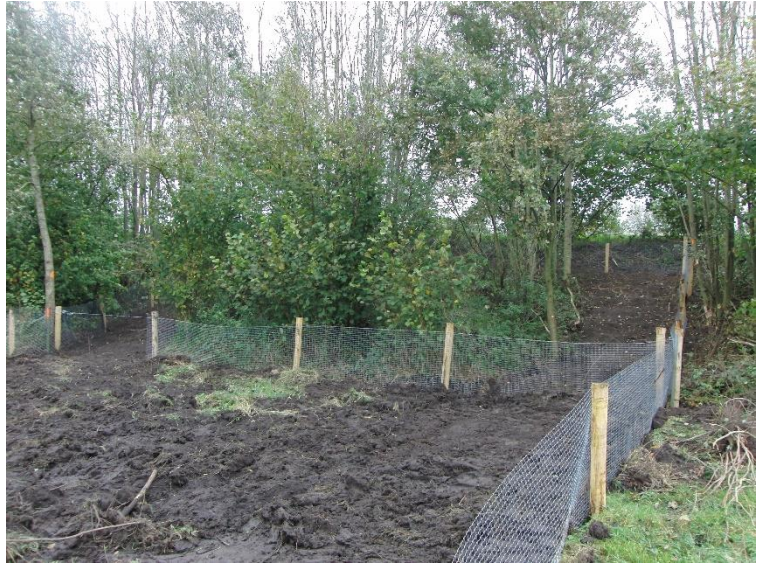
De 'wegberm-burcht' is met gaas afgezet. Links is een opening om de das te kunnen laten vertrekken. De A27 ligt direct achter de bomen.
