# Dassen niet onder de indruk van grootschalige wegverbreding

Bas Bakker, Jaap Mulder & Victor Loehr

In 2017-2018 is rijksweg A27 verbreed tussen aansluiting Utrecht Noord en knooppunt Eemnes. Deze wegverbreding was onderdeel van het project A27/A1, waarin ook de A1 tussen knooppunt Eemnes en aansluiting Bunschoten-Spakenburg verbreed werd. Eén van de kenmerkende en beschermde natuurwaarden langs de A27 is de populatie dassen. Over het hele traject zijn territoria van dassen aanwezig. In de jaren voorafgaand aan de verbreding van de A27 zijn de Provincie Noord-Holland, ProRail en Rijkswaterstaat een samenwerking aangegaan om met hulp van telemetrie en cameravallen een uitgebreide nulmeting van de lokale dassenpopulatie uit te voeren. Hierbij is inzicht verkregen in onder meer:

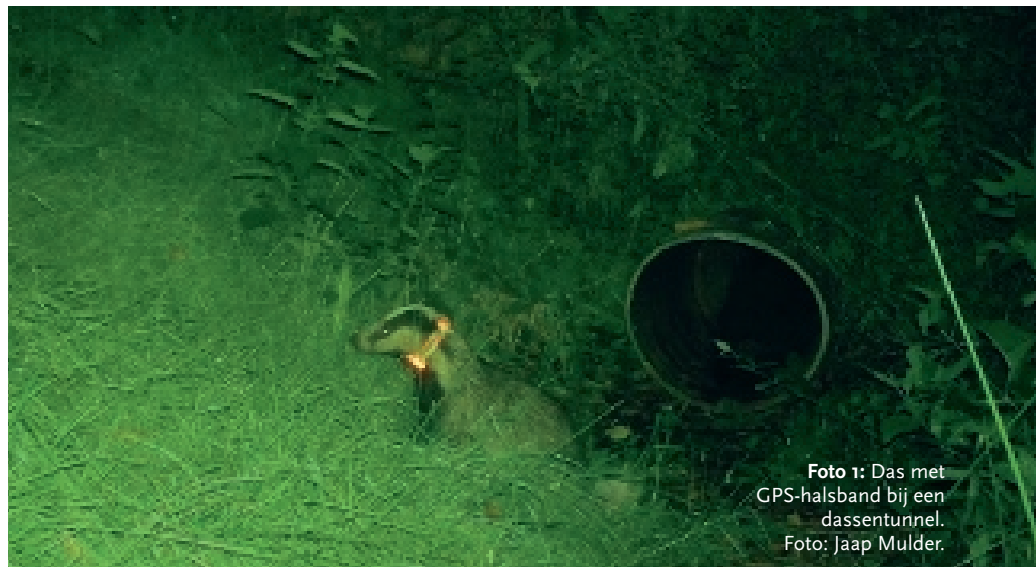
Foto 1: Das met GPS-halsband bij een dassentunnel.  
Foto: Jaap Mulder.

Dassen werden 's nachts gevangen in kastvallen en de daarop volgende ochtend naar de dierenarts gebracht. Daar werd de das van een buikzender en een GPS-halsband voorzien. De buikzender was nodig om de dassen in hun burchten te kunnen vinden om vervolgens de gegevens uit de GPS-halsband (foto 1) te kunnen downloaden. De GPS-halsbanden werden gepro-

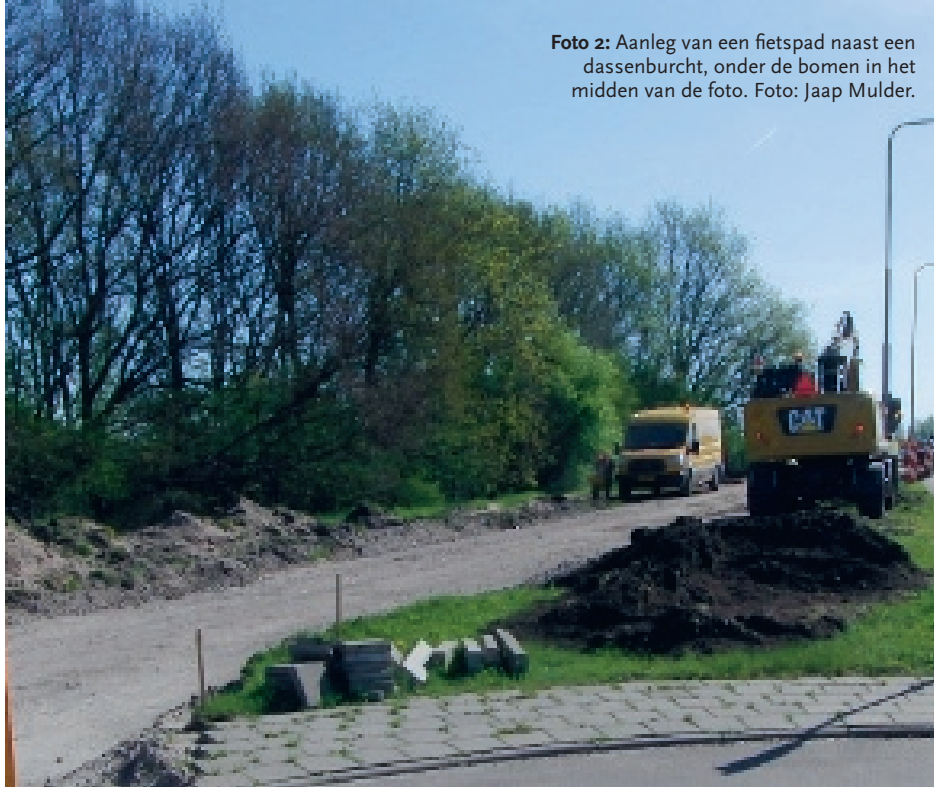
**Foto 2:** Aanleg van een fietspad naast een dassenburcht, onder de bomen in het midden van de foto. Foto: Jaap Mulder.

- Tot op <10 m afstand van de burcht werd een geasfalteerd fietspad aangelegd (foto 2)
- Op 100 m afstand van de burcht werd in drie dagen, dag en nacht, een viaduct volledig gesloopt en afgevoerd (foto 3);
- Tot <20 m van het foerageergebied van de betreffende dassen zijn frequent materialen aan- en afgevoerd.

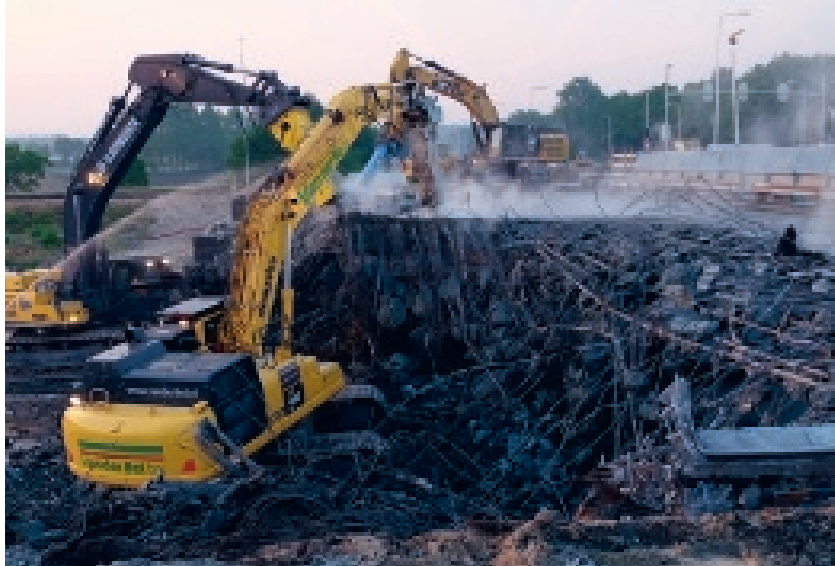
Foto 3. Het slopen van een viaduct dichtbij een dassenburcht. Foto: Rijkswaterstaat.

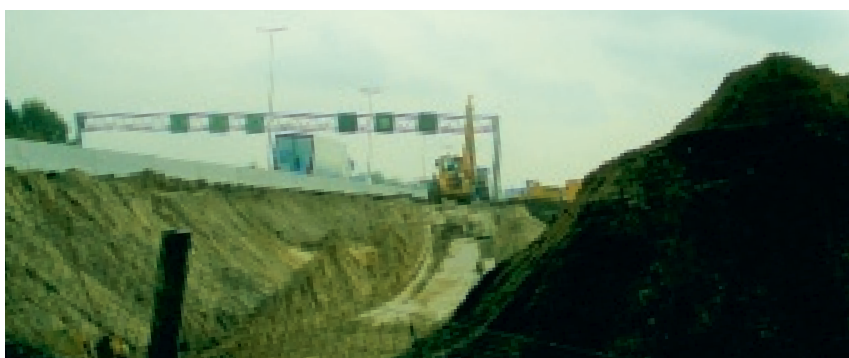
Foto 4. Grootchalig grondwerk bij dassentunnel 1. Foto genomen vanaf het punt van de wildcamera bij de tunnel in week 44. Foto: Jaap Mulder.

De tunnel zelf was steeds functioneel en werd gedurende de wegverbreding door das, vos en boomarter gebruikt. Wel is een verstoring te zien in het aantal passages ten tijde van het grondwerk voor de wegverbreding (week 44 tot 48, foto 4). Hoewel deze werkzaamheden overdag uitgevoerd werden en de tunnel beschikbaar was, hadden ze blijkbaar een negatief effect op het gebruik van de dassentunnel. In de genoemde weken is er geen enkel dier door de tunnel gelopen.
